G u t a c h t e n

Stellungnahme zu dem Gebäudeensemble
Haus Wolfsschlucht
Am Dorn
59348 Seppenrade

durch die Stadt Lüdinghausen
Herrn Richard Borgmann

Lüdinghausen, den 19. August 2013

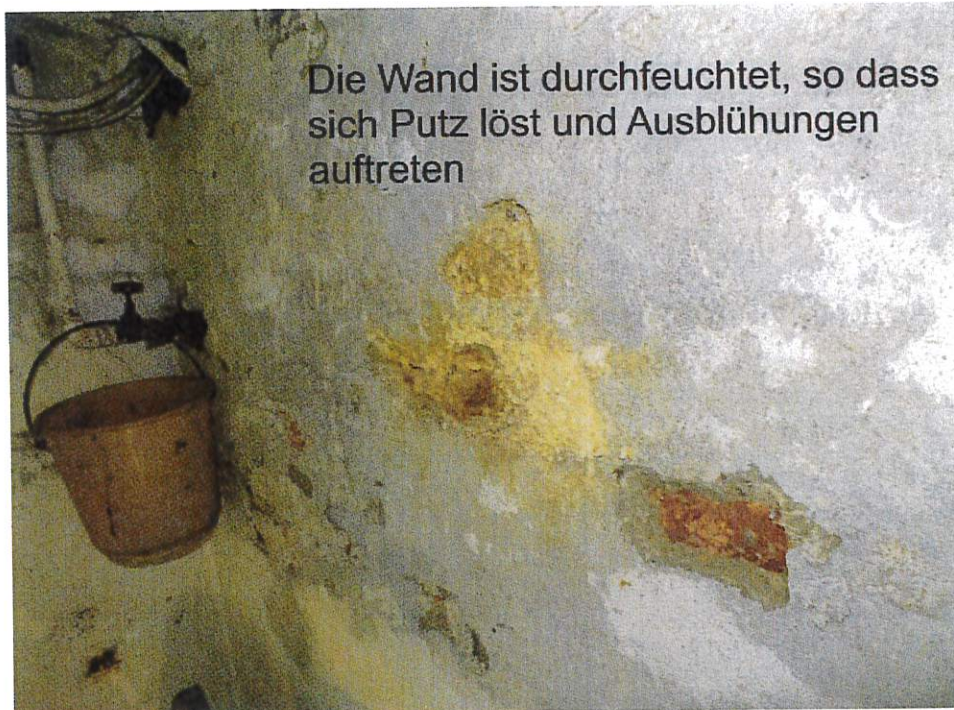
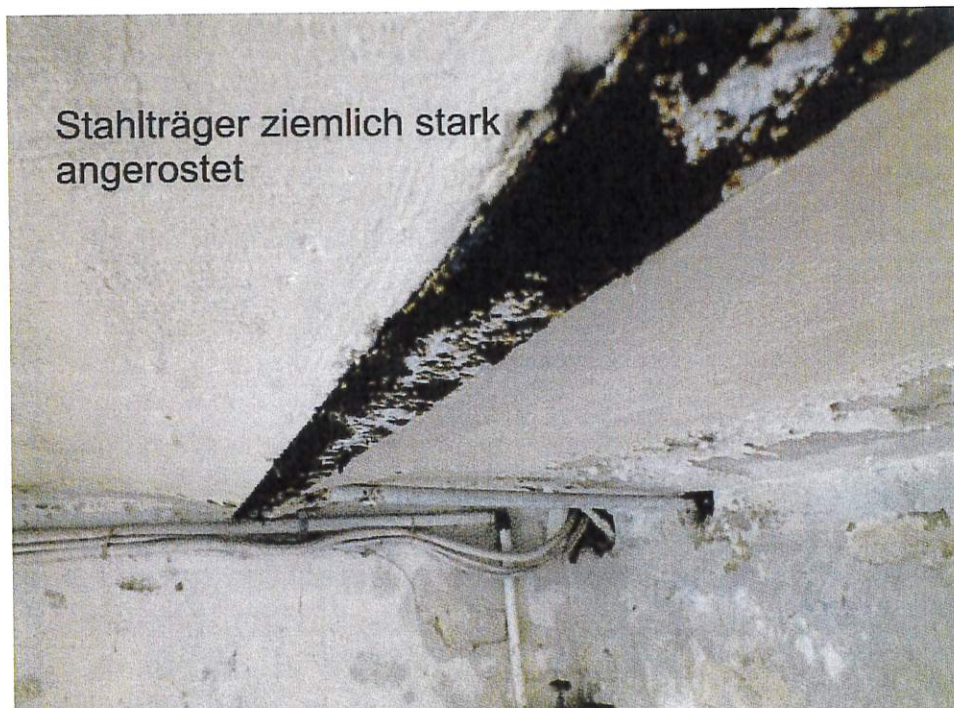
Über diesem östlichen Kellerraum ist die Kappendecke sichtbar, die vermutlich auch unter dem westliche Raum besteht, der nicht unterkellert ist. Die unteren Flansche der Doppel-T-Träger sind vom Rost angegriffen. Inwieweit die

oberen Flansche und die Stege angegriffen sind, lässt sich so nicht sehen. Dazu müsste die Decke geöffnet werden. Es sind aber keine Risse, Ausbeulungen oder Senkungen zu sehen, die auf eine mangelnde Tragfähigkeit der Decke schließen lassen. Auch sind keine Schwingungen durch Belastung der Decke im Erdgeschoß feststellbar.

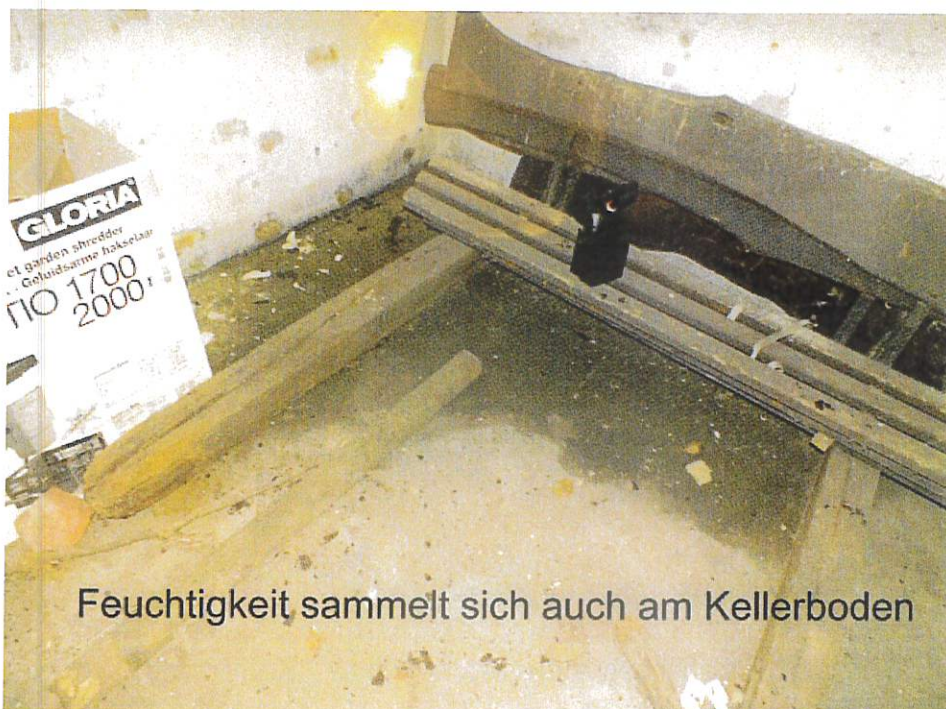
Feuchtigkeit sammelt sich auch am Kellerboden

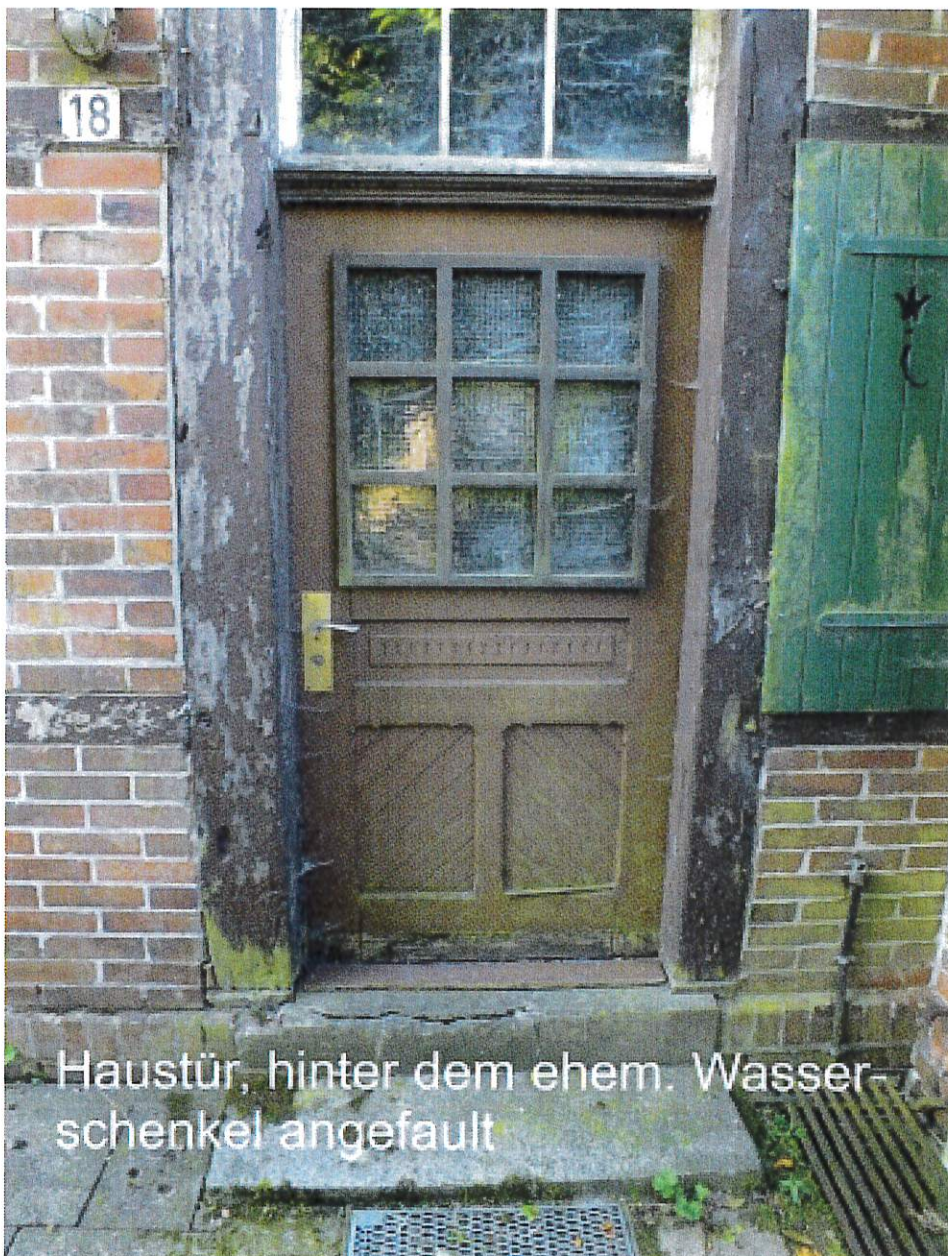
Die Eingangstür mit dem Oberlicht selbst ist noch funktionfähig. Hinter dem ehemaligen Wasserschenkel ist das Holz angefault. Wenn auf die Wärmedämmung keinen besonderen Wert gelegt wird, reicht ein Überarbeiten der Tür zur weiteren Benutzung aus.

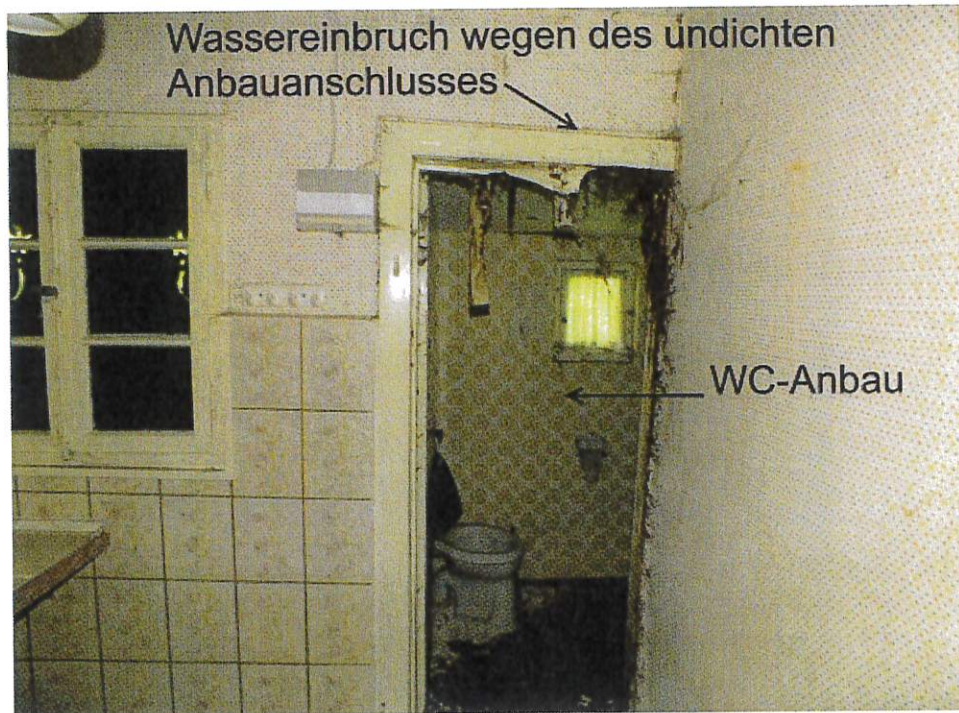
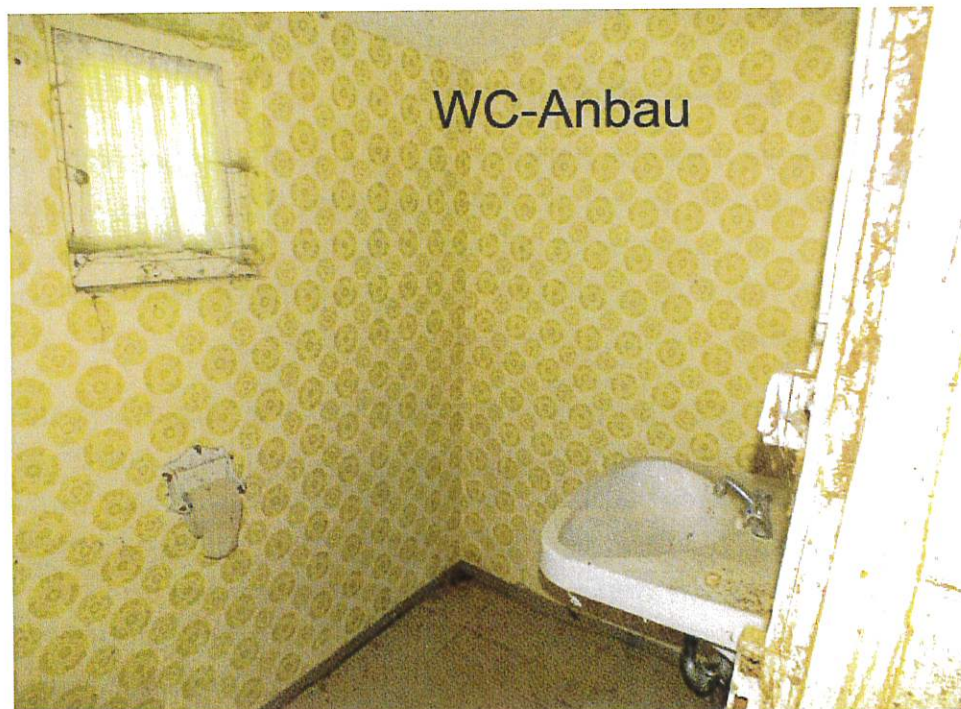
Der Dachübergang von diesem Feuchtraum an das Haupthaus war über Monate undicht und wurde im Frühjahr 2013 abgedichtet. Jetzt ist er trocken. Zuvor hat aber das Regenwasser die Wand durchnässt, so dass die Tür zur Küche mit den umgebenden Hölzern der Fachwerkkonstruktion starken Schaden genommen hat. Sie müssen erneuert werden. So auch der Fußboden in der Küche. Da dieser aber eine Holzbalkenlage ist, die nachträglich schon mal erneuert wurde, ist ein Austausch problemlos möglich. Siehe auch Foto vom Kellernebenraum Seite 10.

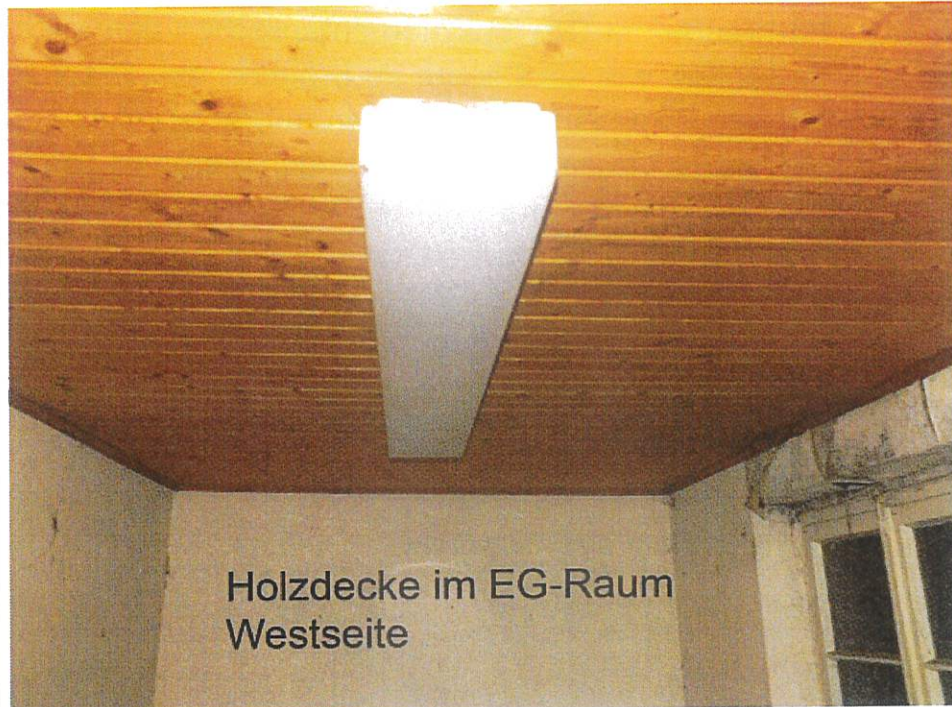
Der Raum auf der Westseite des Hauses hat eine Grundfläche von ca. 5,00 m x 2,00 m bei einer Höhe von ca. 2,20 m. Nach Westen sind 2 Fenster, deren Fensterläden erneuert werden müssten. Auch ist eine Glasscheibe zerbrochen. Der Boden ist fest. Vermutlich handelt es sich hier um eine Betondecke. Es könnte aber auch die Kappendecke bis hierher geführt sein. Am Fußpunkt der westlichen Außenwand hat Feuchtigkeit die Tapeten lösen lassen. Diese Feuchtigkeit kam sowohl durch das zerbrochene Fenster, als auch durch die zerstörten Fenster im Obergeschoß. Ein besonderer oder größerer Schaden ist für mich hier nicht erkennbar. Das gleiche gilt für die östliche Innenwand. Auch hier hat sich die Tapete gelöst. Das ist auf den Wassereintritt über der Toilettentür zurückzuführen. Zur Zeit ist dort alles trocken. So auch die Außenwände zur Süd- und Nordseite. Die Decke ist mit Fichtenholzdielen verkleidet. Die Innentür ist ausgebaut und liegt in dem darüberliegenden Raum.

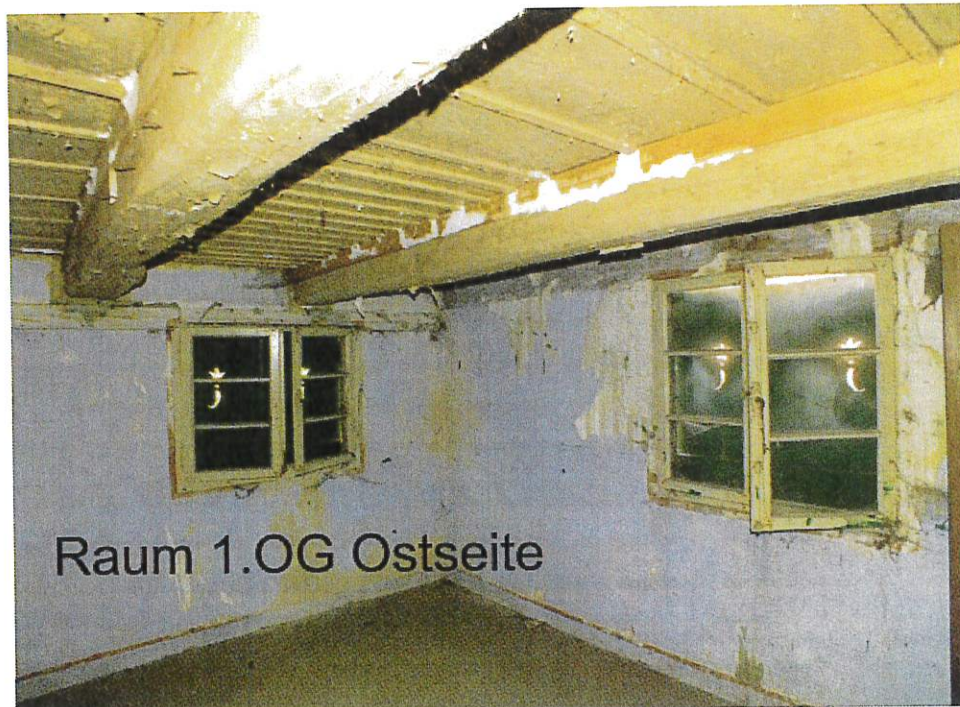
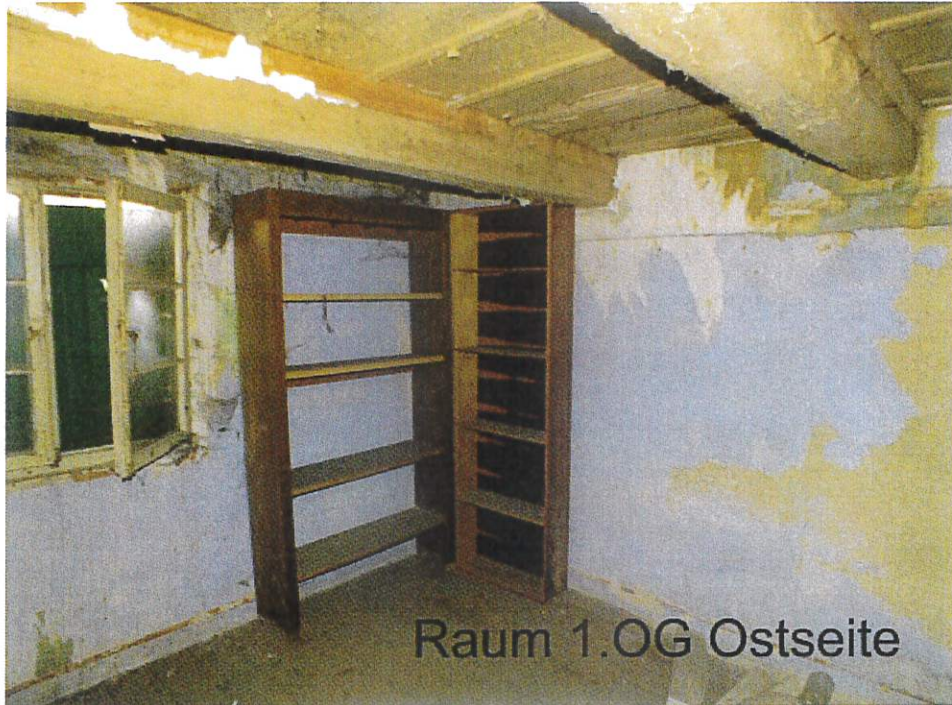
Dieser Raum verfügt wie im EG über eine Grundrißfläche von ca. 4,50 m x 3,00 m. Der Boden besteht aus Fichten-Hobeldielen, also den klassischen Fußbodenbrettern. Sie weisen einige defekte Stellen und Löcher auf, so dass einige Dielen erneuert werden müssen. Der Raum hat 2 zweiflüglige Fenster. Ein Fenster hat keine Glasscheiben mehr, an dem anderen ist der Griff defekt. In der nordöstlichen Ecke gibt es 2 Durchbrüche nach außen, ca. 5 cm groß, die geschlossen werden müssten.

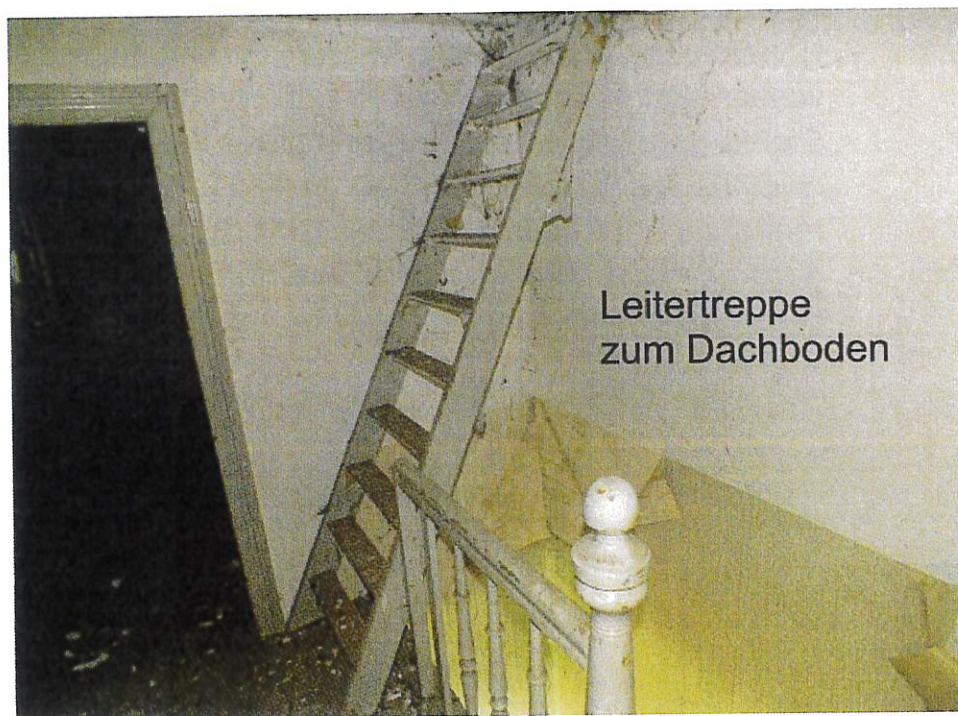
Leitertreppe
zum Dachboden

Die Diele im Obergeschoß hat ein Fenster mit 2
zerbrochenen Scheiben. Der Fichtenboden ist in Ordnung.

Die Höhe unter dem Balken beträgt auch hier knapp 2,00 m. Zum Dachboden gelangt man über eine Leitertreppe. Auch wenn sie noch begangen werden kann, sollte sie aus Sicherheitsgründen in stabilerer Ausführung erneuert werden. Im Dachgeschoß fehlt die notwendige Umwehrung.

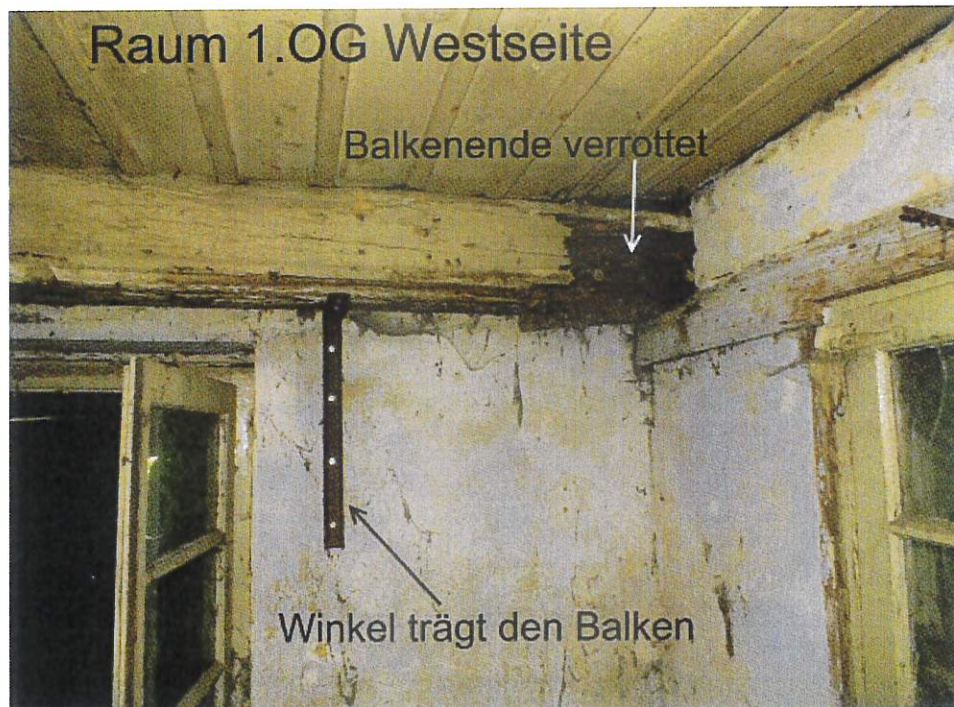
Der westliche Raum im Obergeschoss misst ca. 2,00 m x 5,00 m. Er hat 3 Fenster und einen Boden aus Fichtenholzdielen. Das hintere Fenster ist zerstört und liegt eingebaut in dem Raum. Die Blendläden sind soweit in Ordnung, dass sie ohne Reparatur verbleiben können. Trotzdem ist aufgrund des fehlenden Fensters auf der Westseite Regenwasser eingedrungen. Es hat den Fußboden zerstört, so dass er in dem ganzen Raum erneuert werden sollte. Von hier aus ist Wasser auch in das Erdgeschoß

eingedrungen und hat die Wände durchfeuchtet, wie bei dem darunterliegenden Raum (Seite 19) beschrieben.

Der Wandbalken ist am nördlichen Auflager zerstört. Dort wird er jetzt durch einen untergeschraubten Winkel gehalten. Dieses Auflager ist durch einen angelaschten Balkenkopf zu erneuern.

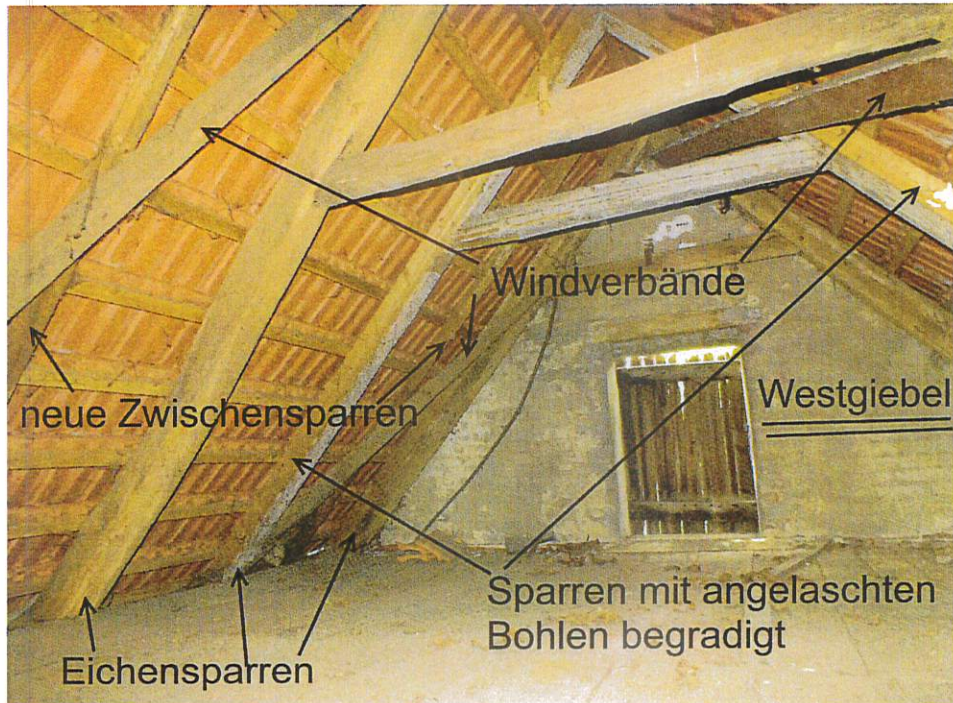
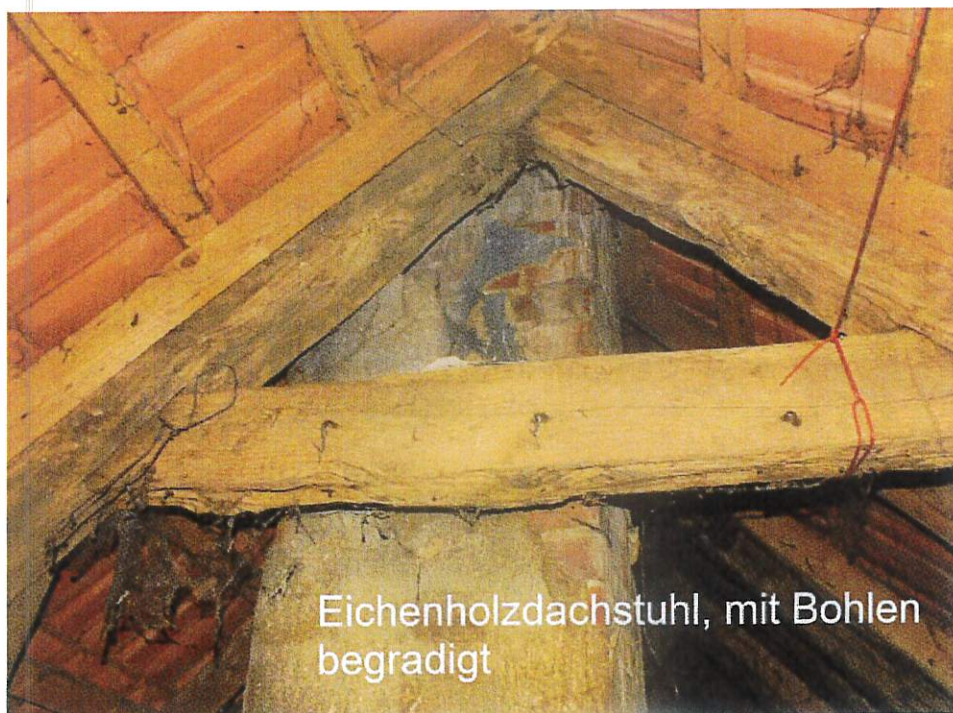
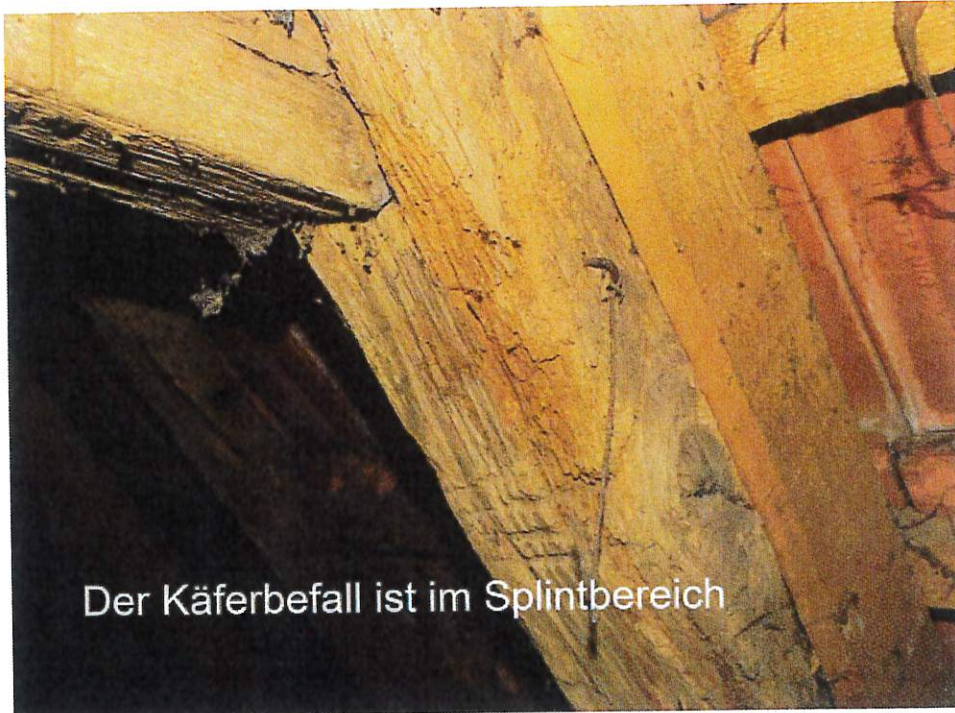
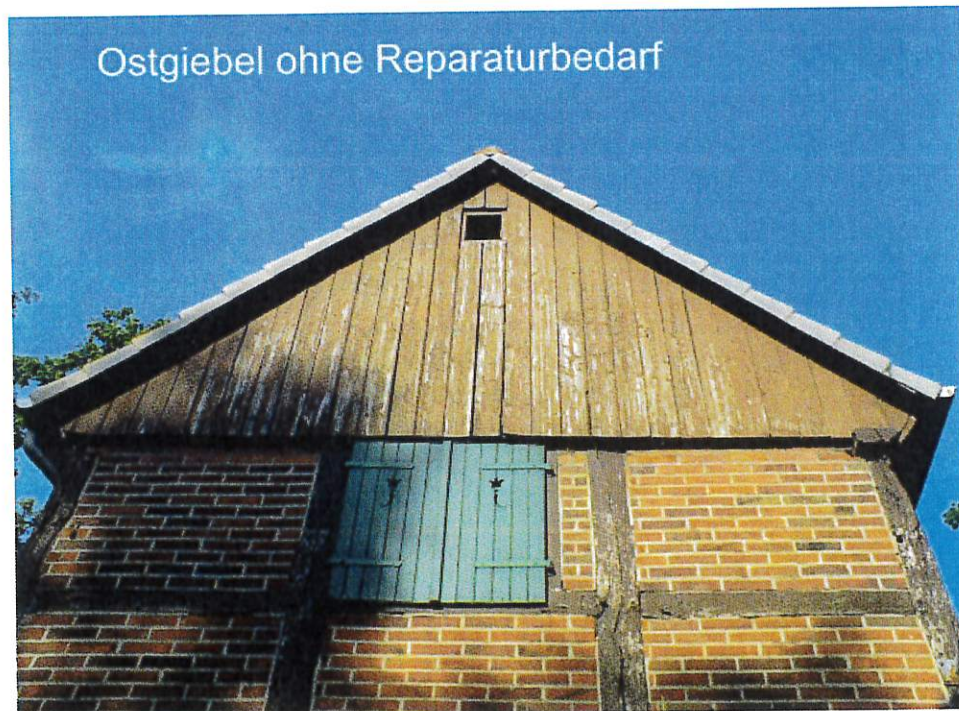
Bei dem Dachstuhl über diesem Wohnhaus handelt es sich um ein Satteldach als Sparrendach mit Kehlbalcken aus Eichenholz. Es ist mit Bohlen und Kanthölzern ausgesteift. Die Verankerung des westlichen, gemauerten Giebels, ist nicht

mehr gegeben und müsste erneuert werden. Vor einigen Jahren wurde das Dach neu eingedeckt. Dazu wurden die großen Sparrenabstände von ca. 1,00 m mit zwischengesetzten Fichtenhölzern verkleinert. Die Unebenheiten der Eichensparren wurden mit angelaschten Bohlen ausgeglichen. Der Kamin weist im oberen Bereich einige Putzschäden auf, ist aber nicht versottet. Der östliche Giebel ist mit Holzdielen verschalt. Die Verkleidung benötigt keine Ausbesserungen. Die Dielen sind nicht schlagregendicht, da es aber die Ostseite ist, ist dies nicht notwendig. Die Durchlässigkeit der Fugen sorgt für eine ständige Belüftung des Daches. Auch ist noch eine ca. 20 cm x 30 cm große Öffnung vorhanden, die jetzt verschiedenen Vögeln den Einflug ermöglicht. Diese Öffnung hat auf das Haus oder den Dachstuhl keinen negativen Einfluss und kann so bleiben, oder aus optischen Gründen geschlossen werden.

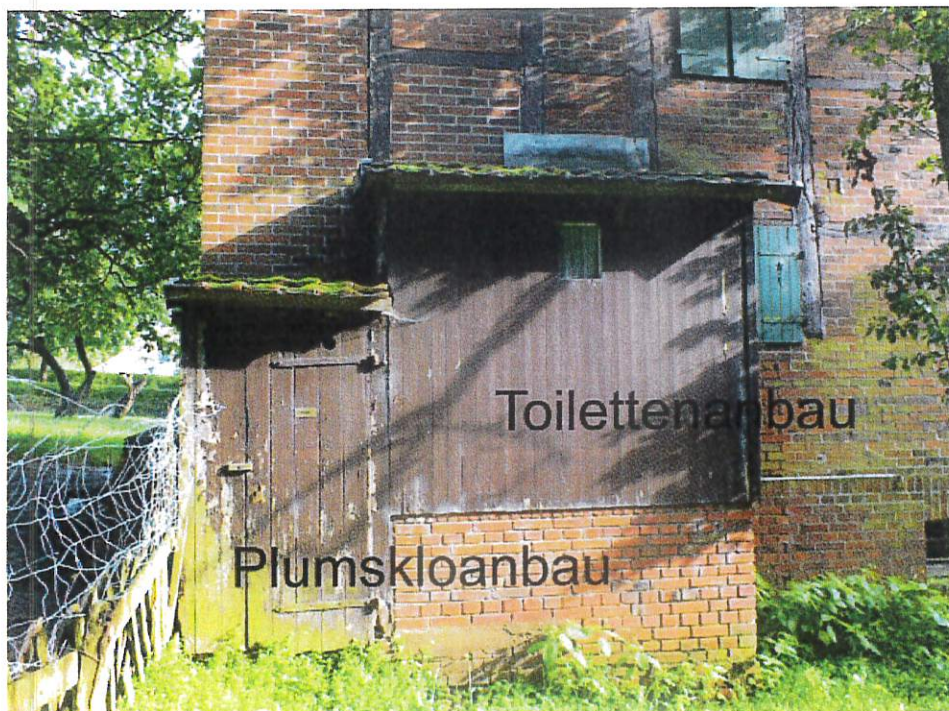
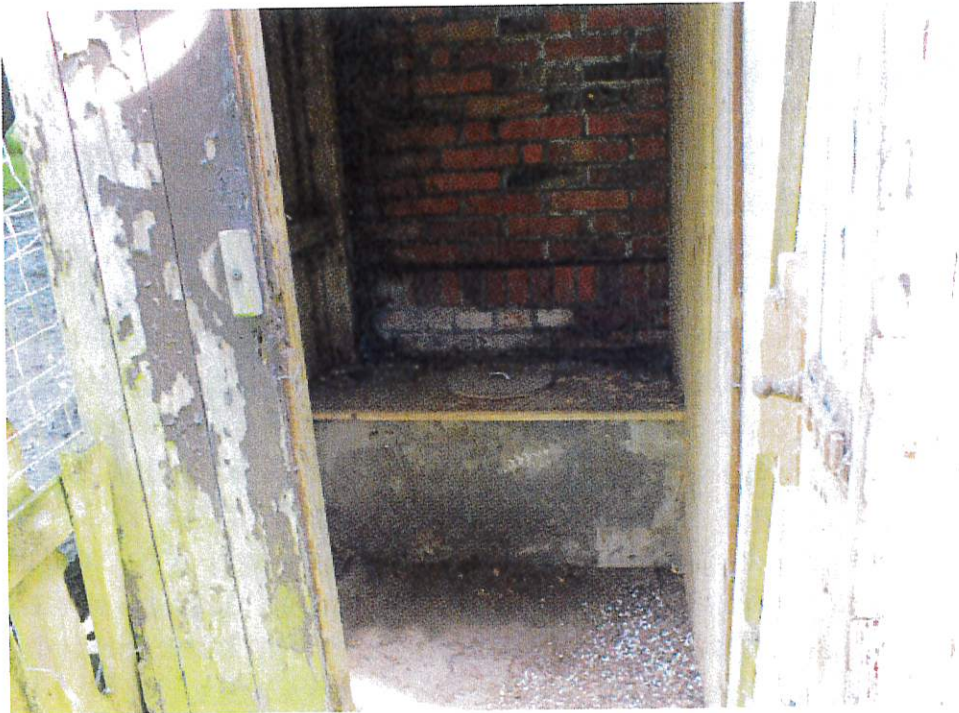
Dieser WC-Anbau wird nicht mehr benötigt und hat meiner Meinung nach auch keinen Erhaltungswert. Deshalb sollte er einfach entfernt werden. Da dieses ein separates Gebäude ist, hat die Entfernung keine Auswirkungen auf das Wohnhaus und auch nicht auf den Toilettenanbau.

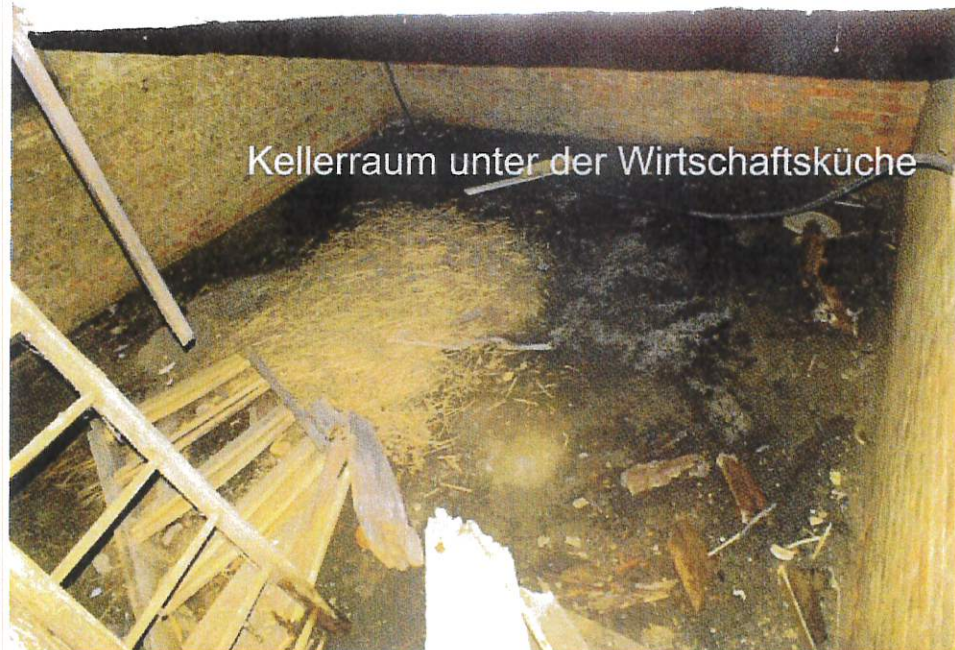
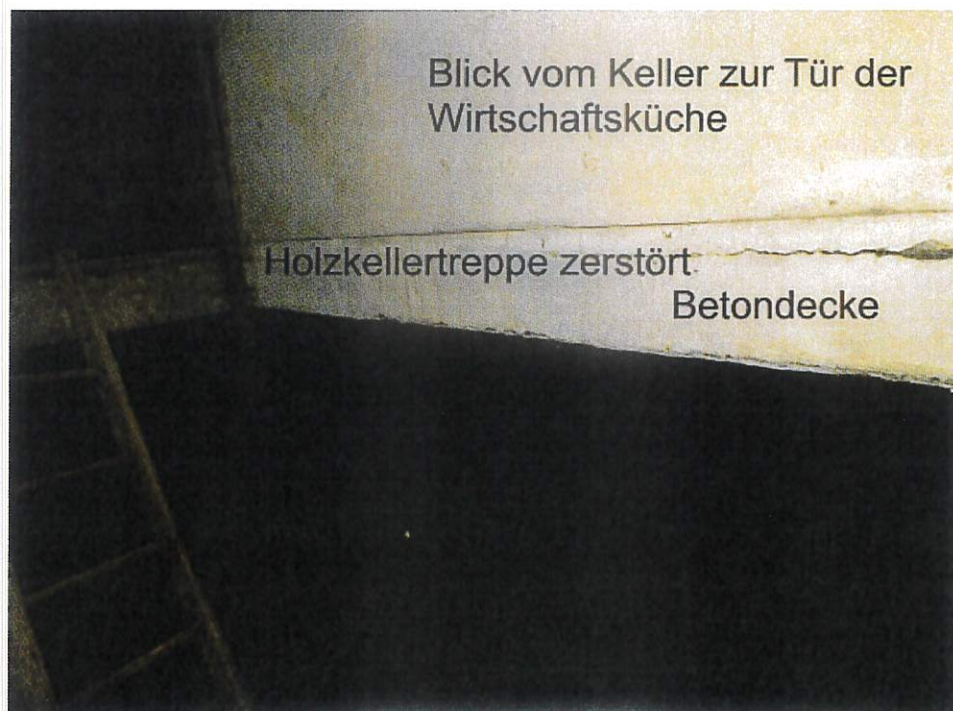
In der Größe der Wirtschaftsküche gibt es darunter einen Keller mit Fenstern zur Südseite. Der Zugang ist von der Küche aus. Die Treppe und auch die Leiter, die jetzt dort steht, ist völlig morsch. Der Boden ist feucht. Woher diese Feuchtigkeit kommt, sollte vor einer Renovierung des Gebäudes genauer untersucht werden, denn es ist auch unklar, wie und wohin das Regenwasser aus den Fallrohren entsorgt wird. Das Kellerfenster ist geschlossen. Es muss

einfach nur geöffnet werden, damit eine Durchlüftung und damit eine Trocknung stattfindet.

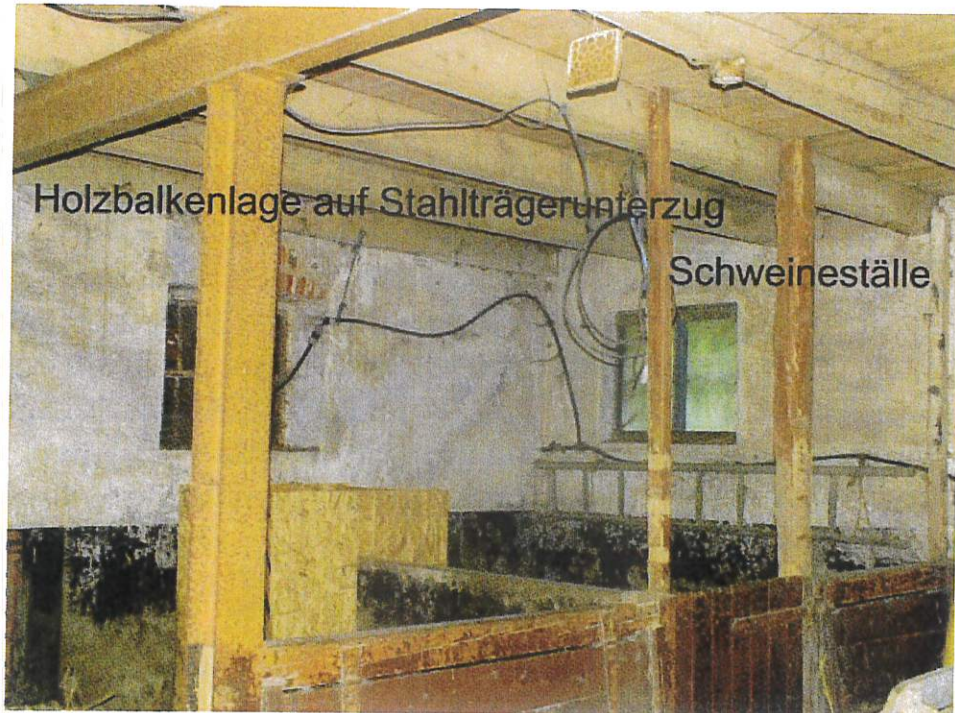
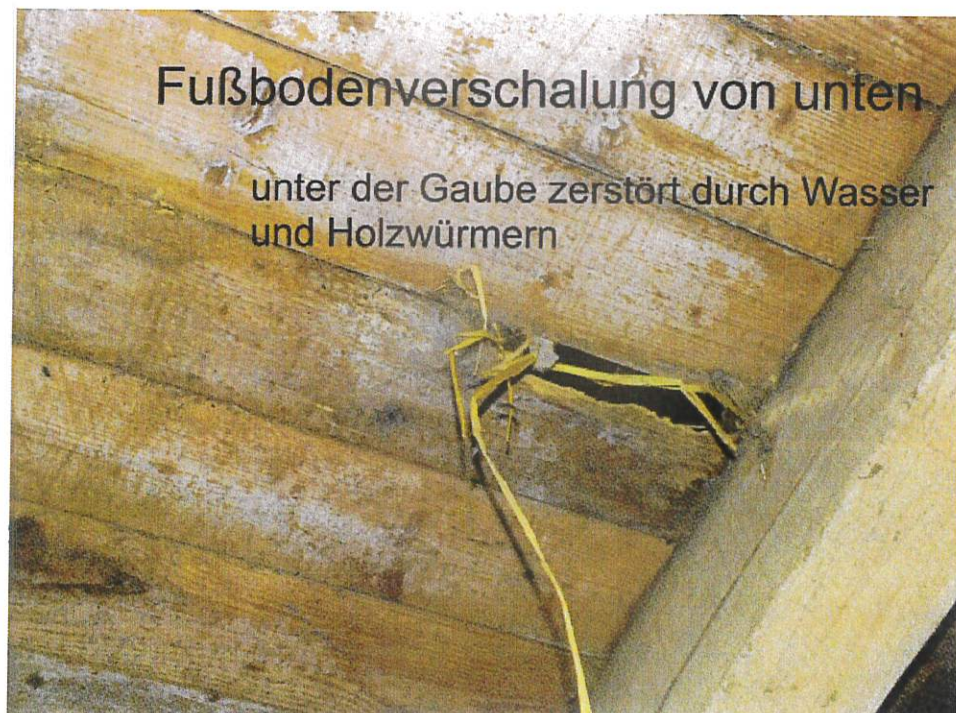
Die Hauptfläche nimmt der Schweinestall ein. Die einzelnen Boxen sind leicht demontierbar. Zur anderweitigen Nutzung muss der Boden begradigt werden, da das Gefälle jeder Box zu dem jeweiligen Abfuss in den Güllekeller führt. Die Fressnäpfe sind in den Boden eingelassen. Die tragende Stahlkonstruktion ist vom Rost angegriffen, aber noch tragfähig. Die Balken weisen zwar an manchen Stellen Ausflugslöcher von Insekten auf, jedoch sind sie nicht maßgeblich in ihrer Haltbarkeit beeinträchtigt. Das gilt nicht für die Balkenverschalung. Gerade in den Bereichen, wo Wasser –Regenwasser, Schneeverwehungen- durch die Pfannen gelangen konnte, ist ein Auswechseln des Holzbelages unumgänglich. Das gilt z.B. für den Bereich unter der Gaube. Ansonsten ist dieser Raum in der ganzen Größe schön hell, trocken und von drei Seiten durch begehbar.

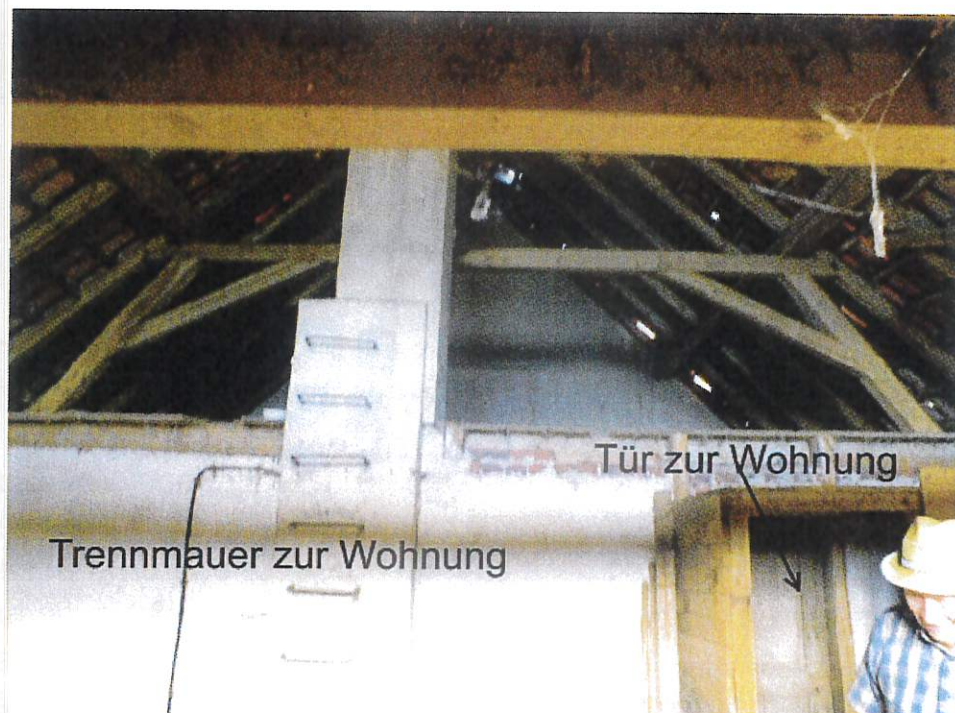
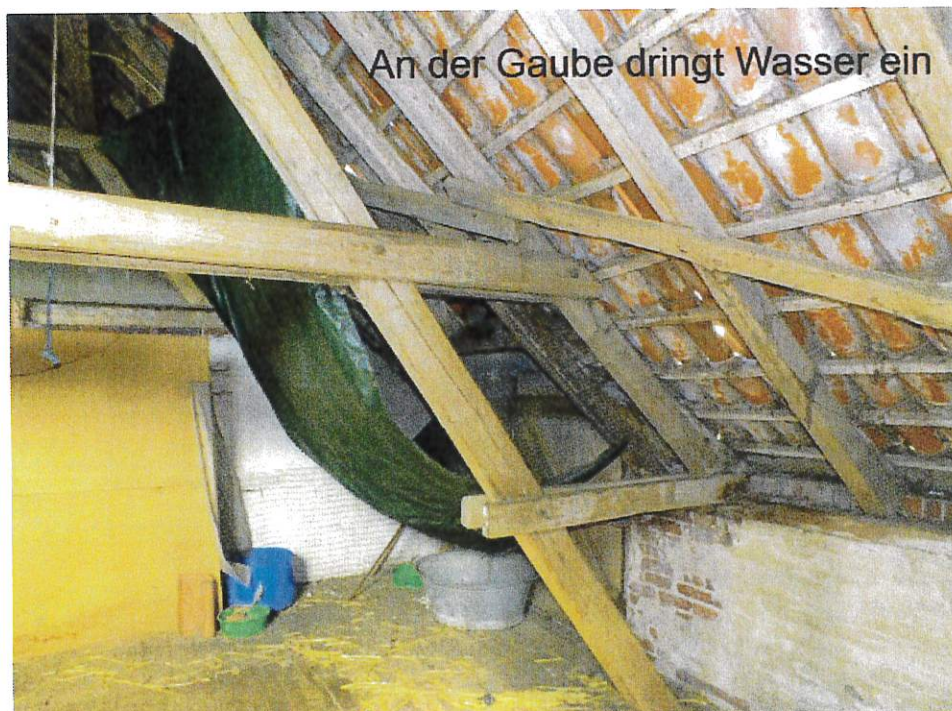
Der Heuboden ist ein heller, lichtdurchfluteter Raum mit einem ca. 1,20 m hohem Kniestock, der seitlich durch 2 Streben eines Sprengwerkes etwas in seiner Größe eingeschränkt ist. Der Dielen-Fußbodenbelag muß an einigen Stellen erneuert werden, denn die Pfannen sind nicht dicht, so dass es hineinregnete und er in bestimmten Bereichen verrottete. Unter den Pfannen fehlt die heute vorgeschriebene Unterspannbahn. Der Dachstuhl selbst ist auch aufgrund seines geringen Alters statisch tragfähig und zur Pfannenaufnahme eben genug. Je nach Anspruch an die Regendichtigkeit für eine spätere Nutzung kann eine Unterspannbahn umgehend untergebaut werden. Es ist aber durchaus möglich, die Pfanneneindeckung so zu belassen, weil eindringendes Regenwasser auch wieder abtrocknet. Das gilt natürlich nicht für die zerbrochene Pfannen oder die Undichtigkeiten an der Gaube. Im Frühjahr 2013 wurden einige zerstörte Pfannen erneuert. Es sind aber noch mehr zerbrochene Pfannen vorhanden. Diese sollten dringend gegen Neue ersetzt werden. Die Dachrinne ist an beiden Seiten zerstört und muß ausgewechselt werden.

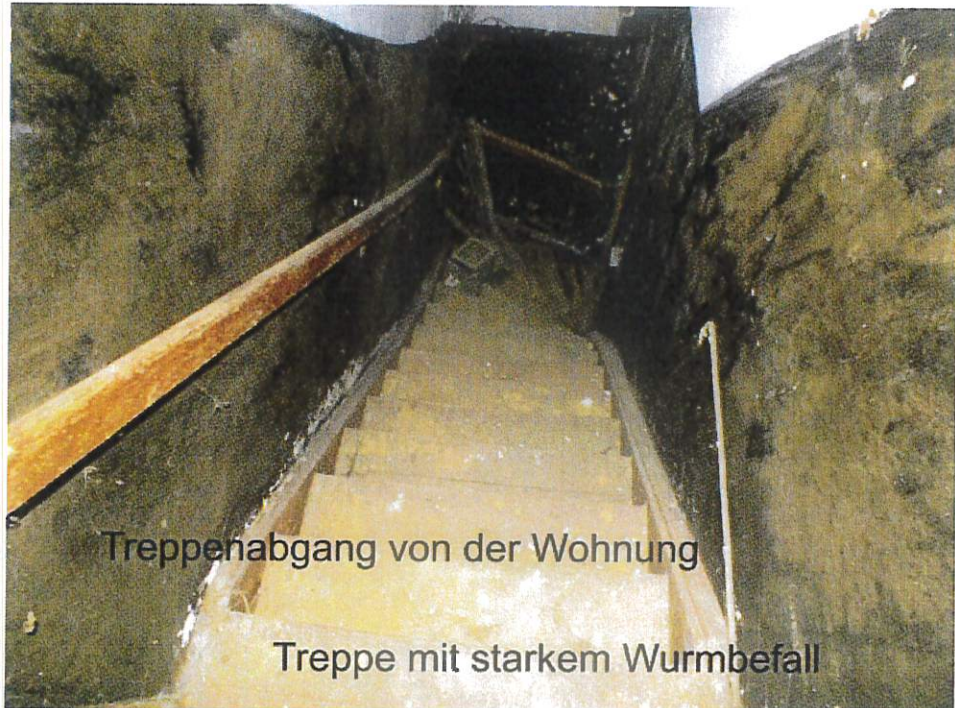
Treppe mit starkem Wurmbefall

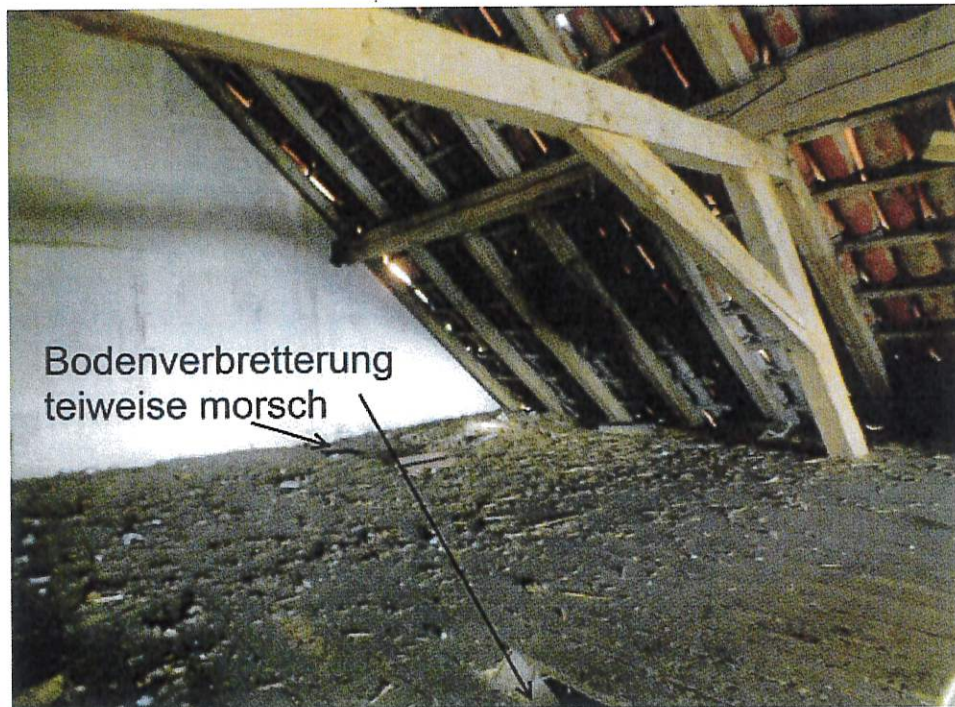
Über der gesamten Wohnung ist ein freier Stauraum. Die Höhe reicht bis zum First. Der Boden ist mit Holzdielen verschalt. Sie sind von Insektenlarven befallen.

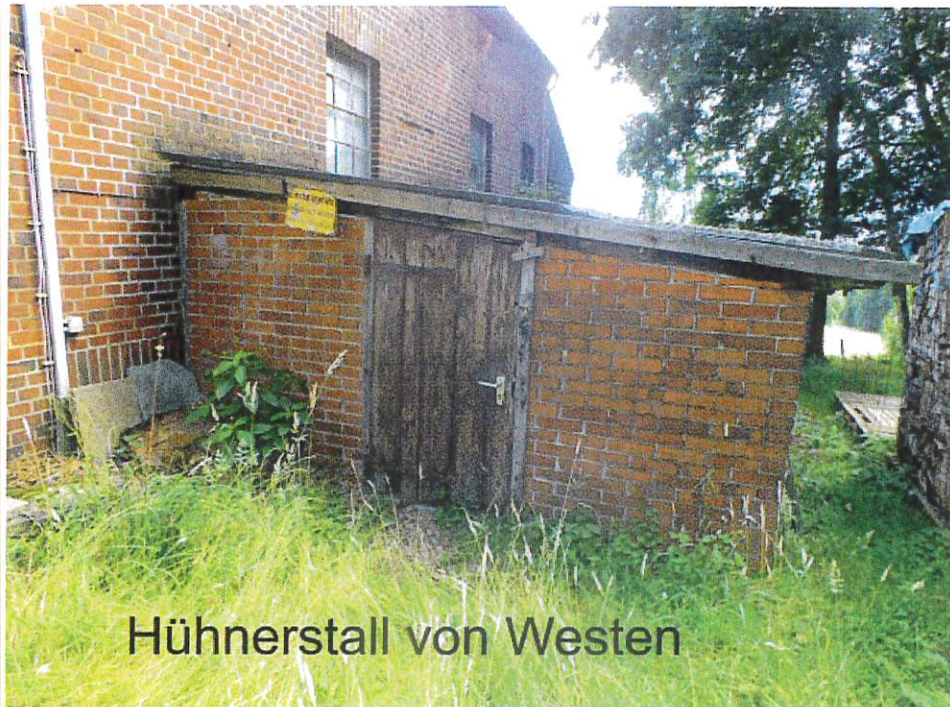
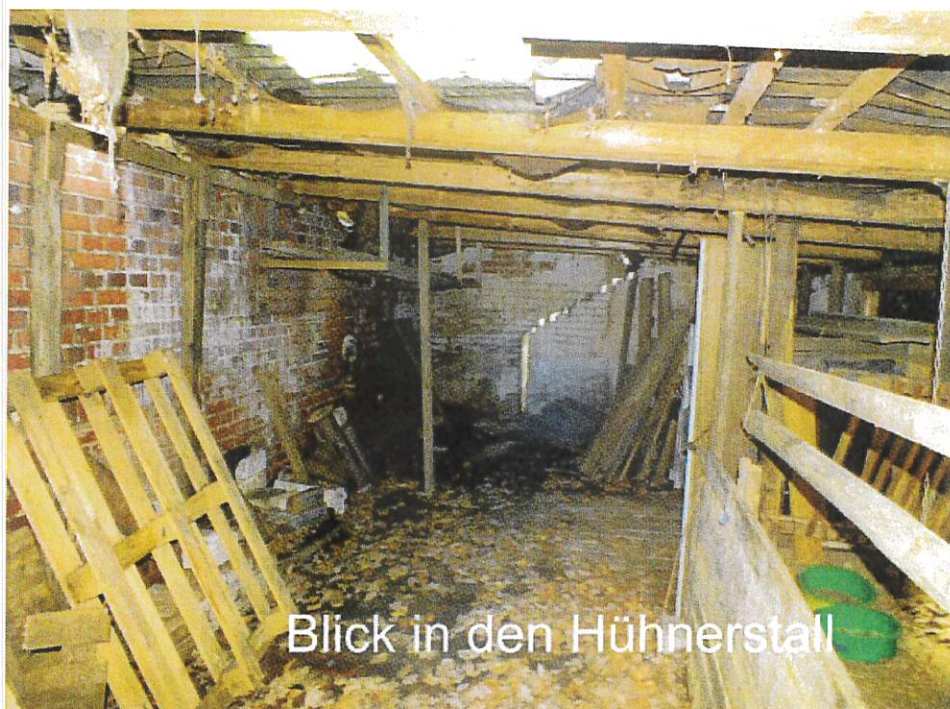
Der Hühnerstallanbau auf der westlichen Seite stellt keinen Wert dar. Die Wände sind nicht stabil, das Dach ist undicht. Dieser Anbau sollte abgerissen werden.

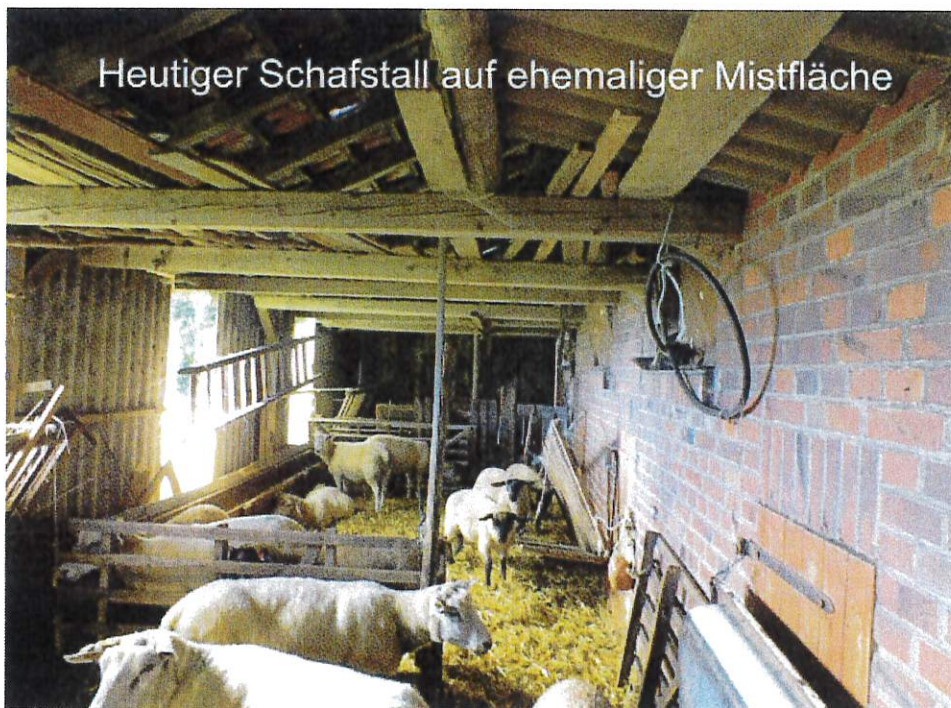
Der Schafstallanbau auf der östlichen Seite ist auf die Mistplatte gestellt. Es ist ein provisorischer Aufbau aus verschiedenen Materialien, wie Holz, Wellzementplatten usw. Das Dach wurde aus Resthölzern zusammengebaut. Es ist undicht. Dieser Anbau ist kein schöner Anblick und stellt keinen Wert da. Er sollte abgerissen werden.
