G u t a c h t e n

Stellungnahme zu dem Gebäudeensemble
Haus Wolfsschlucht
Am Dorn
59348 Seppenrade

durch die Stadt Lüdinghausen
Herrn Richard Borgmann

Lüdinghausen, den 19. August 2013

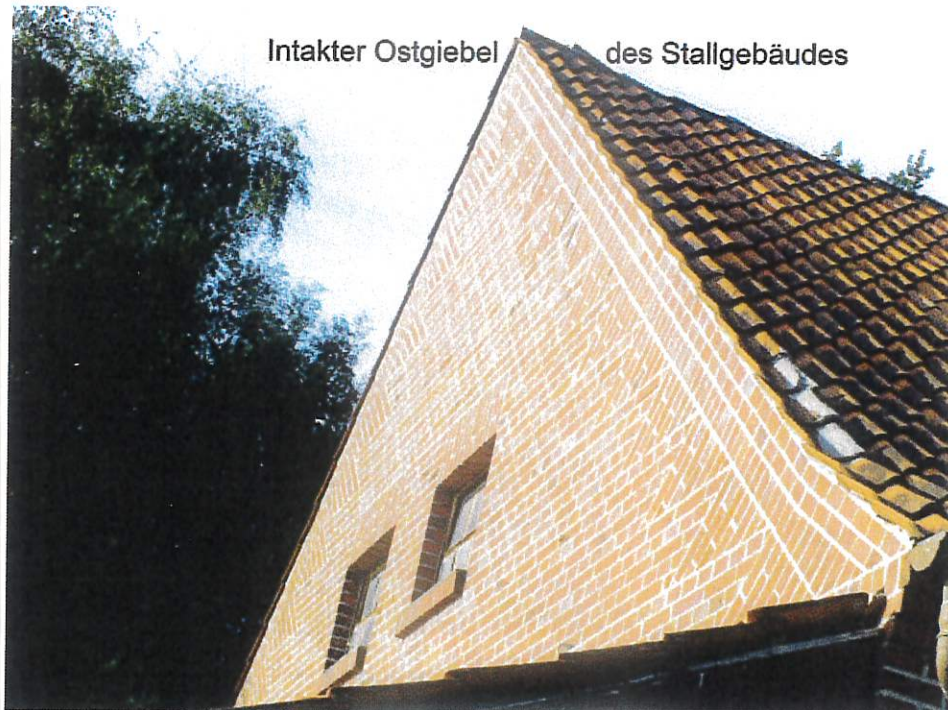
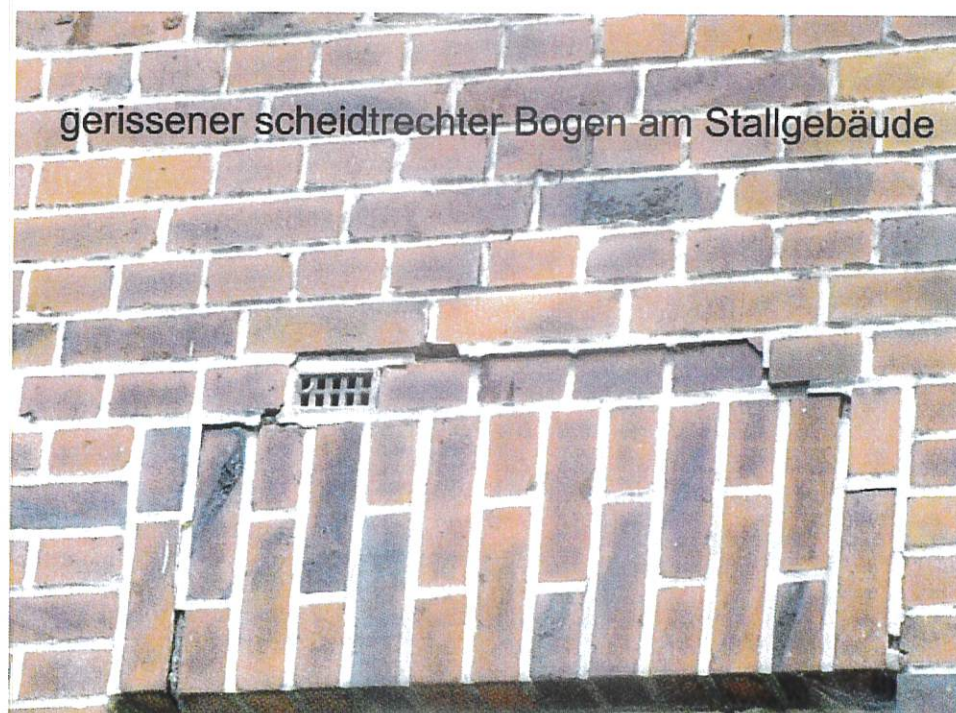
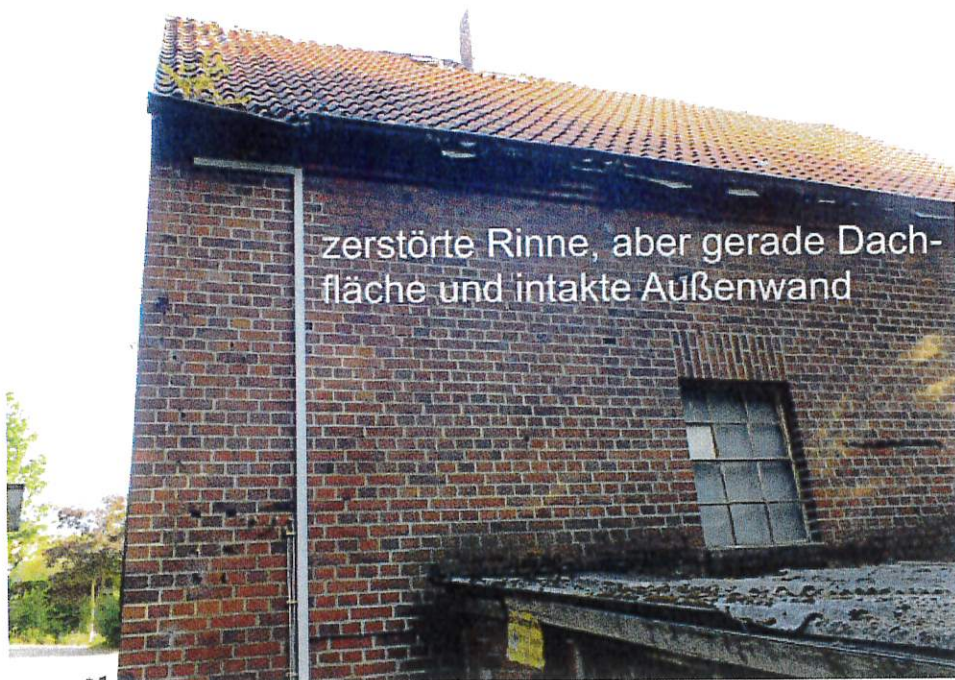
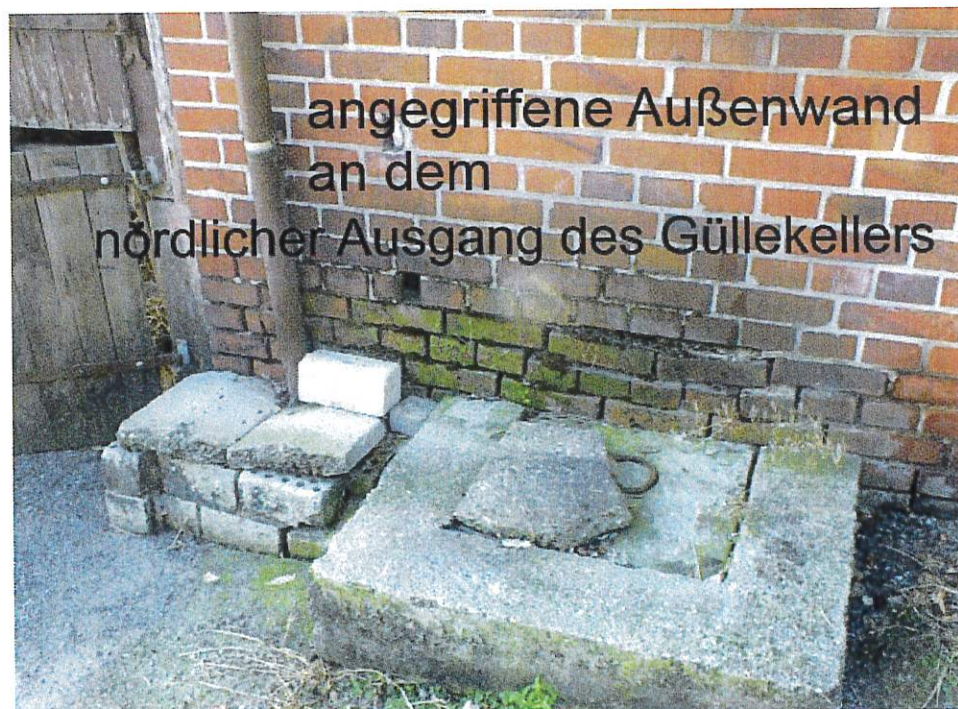
Die Außenwand ist über große Flächen tadellos, an einigen Stellen z.B. über dem nördlichen Gülleausgang und an einem südlichen Fenstersturz, werden

Renovierungsmaßnahmen notwendig. Hier sollte das Mauerwerk durch Neues ersetzt werden.

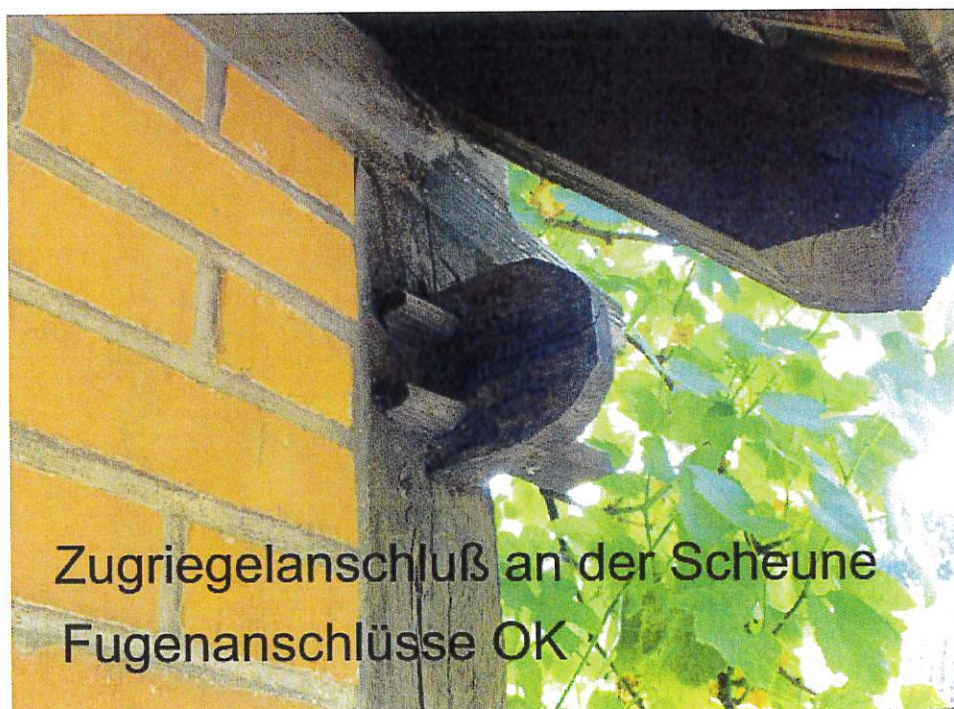
Zugriegelanschluß an der Scheune
Fugenanschlüsse OK
