G u t a c h t e n

Stellungnahme zu dem Gebäudeensemble
Haus Wolfsschlucht
Am Dorn
59348 Seppenrade

durch die Stadt Lüdinghausen
Herrn Richard Borgmann

Lüdinghausen, den 19. August 2013

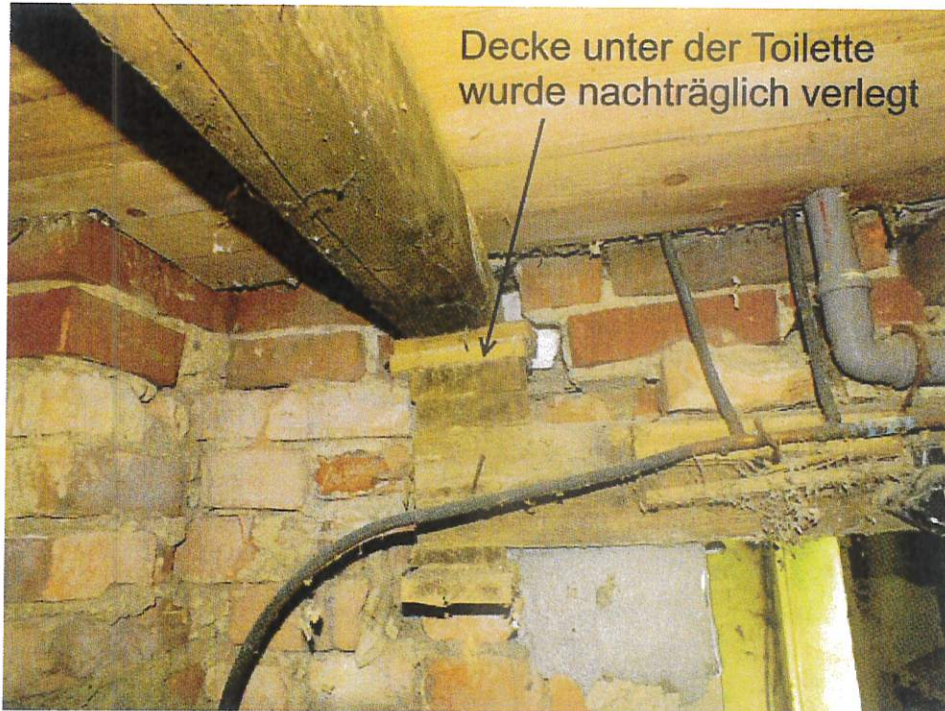
Zur Westseite befindet sich noch ein 2. Kellerraum, genau unter und in gleicher Größe wie die Küche, nämlich ca. 2,00 x 2,00 m. Auch dieser Raum weist keine besonderen Merkmale von Feuchtigkeit aus den Umfassungswänden auf. Balken auf sehr hoch übereinandergestapelten Unterlegklötzchen zeigen an, dass diese Decke nicht ursprünglich ist. Der monatelange Wassereinbruch an dem Dachanschluss des WC-Anbaues hat sie geschädigt. Diese Decke muss erneuert werden. Die Erneuerung kann durch eine Holzbalkendecke erfolgen, die gegen Insektenbefall imprägniert sein muß.

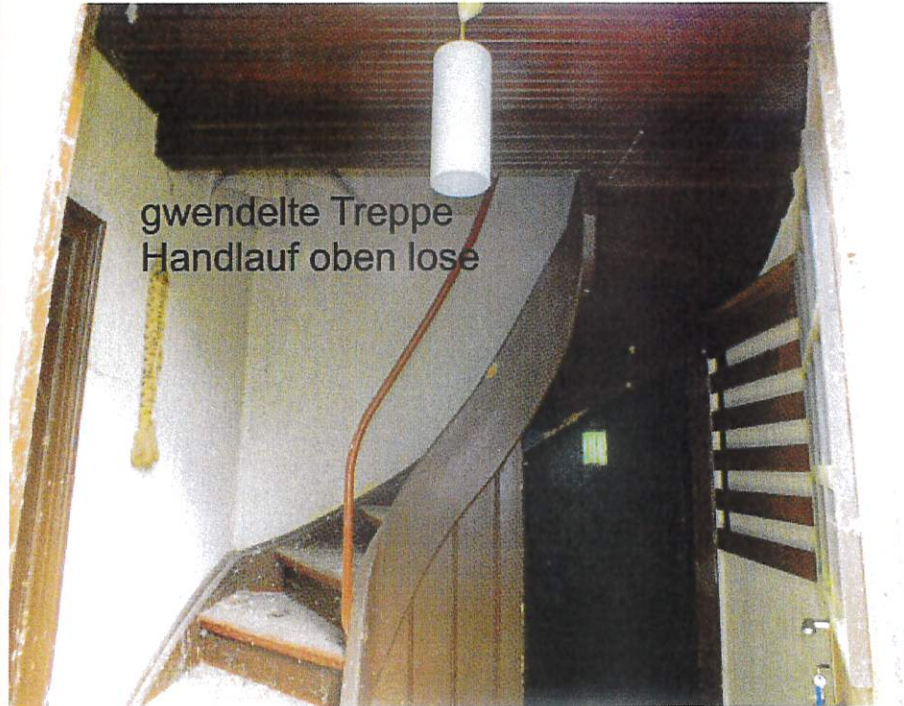
Die Diele ist ca. 2,00 m x 2,00 m groß und beinhaltet eine 2 mal viertelgewendelte Treppe mit integriertem Vorratsschrank.

Diese Treppe ist gebrauchstauglich und macht einen stabilen Eindruck. Lediglich der Handlauf muß oben angeschraubt werden.

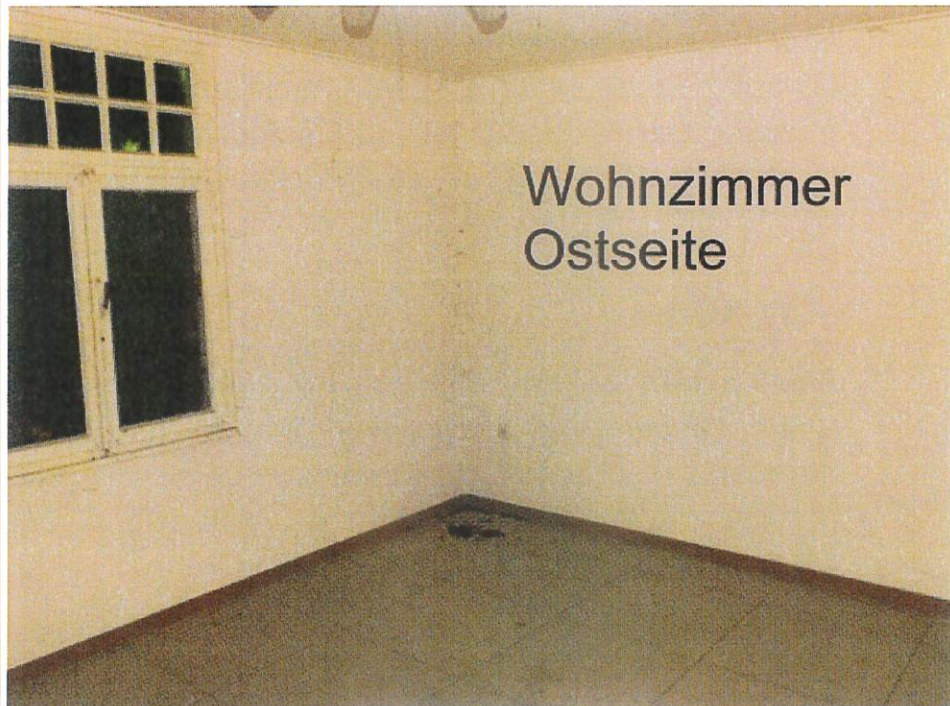
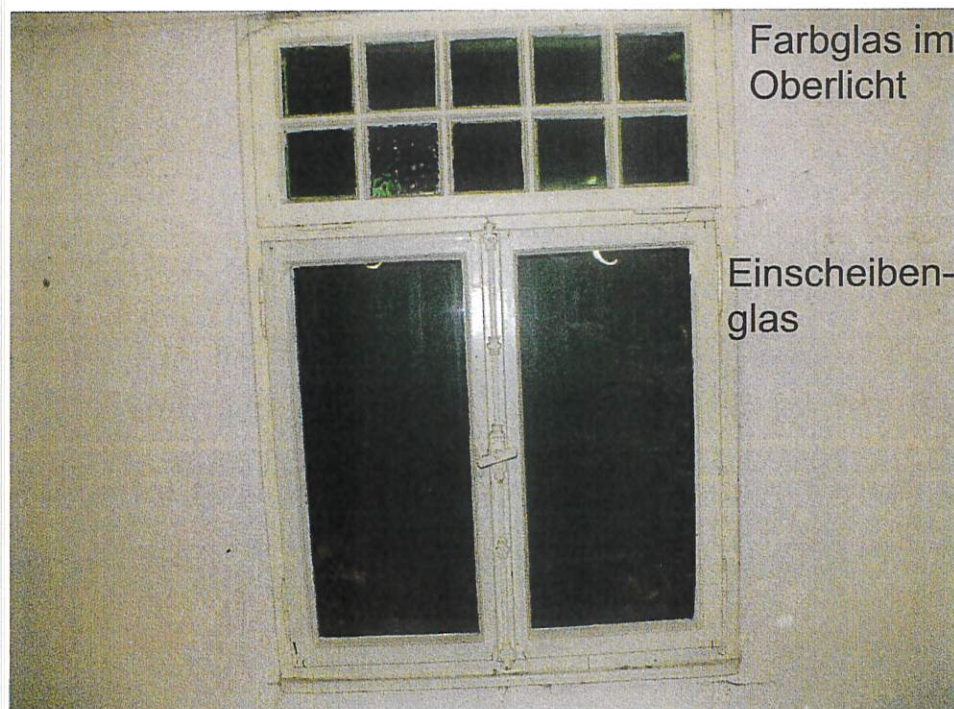
Der ca. 4,50 m x 3,00 m x 2,20 m große Raum zur Ostseite hat 2 Fenster mit Oberlichtern aus grünem Ornamentglas.

Die Fensterbeschläge sind gebrauchsfähig. Die Verglasung ist aus Einscheiben-Spiegelglas. Von außen sind Blendläden angebracht, die durchweg am ganzen Haus intakt sind und, bis auf 2 Stück an der Ostseite, nicht erneuert werden müssen. Der Fußboden ist mit Linoleum belegt. Der Raum ist trocken. Die Decke ist aus Trockenputz, weiß gestrichen.

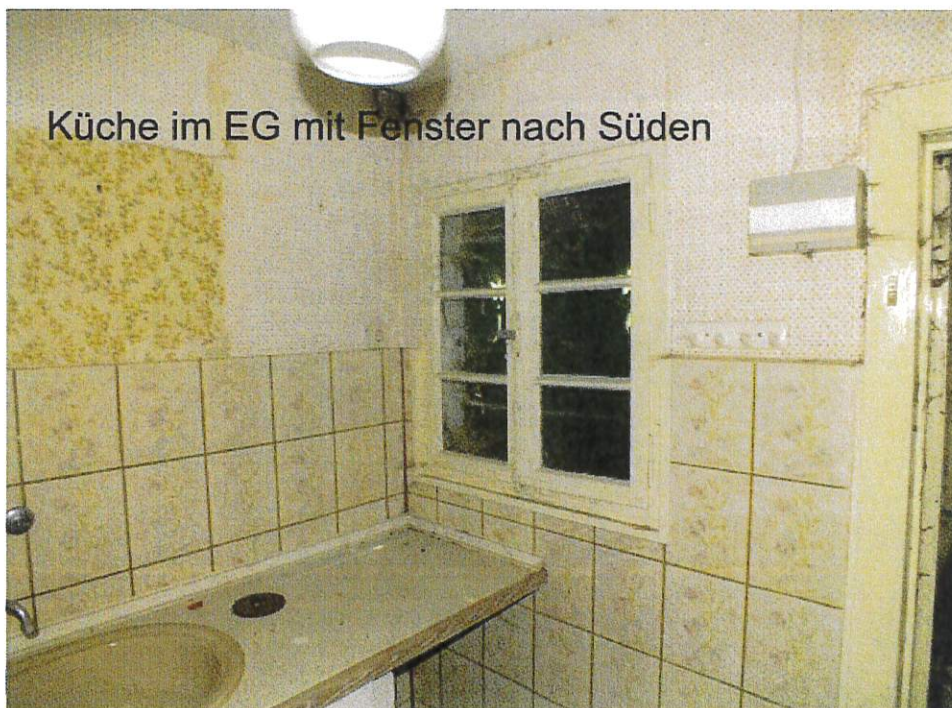
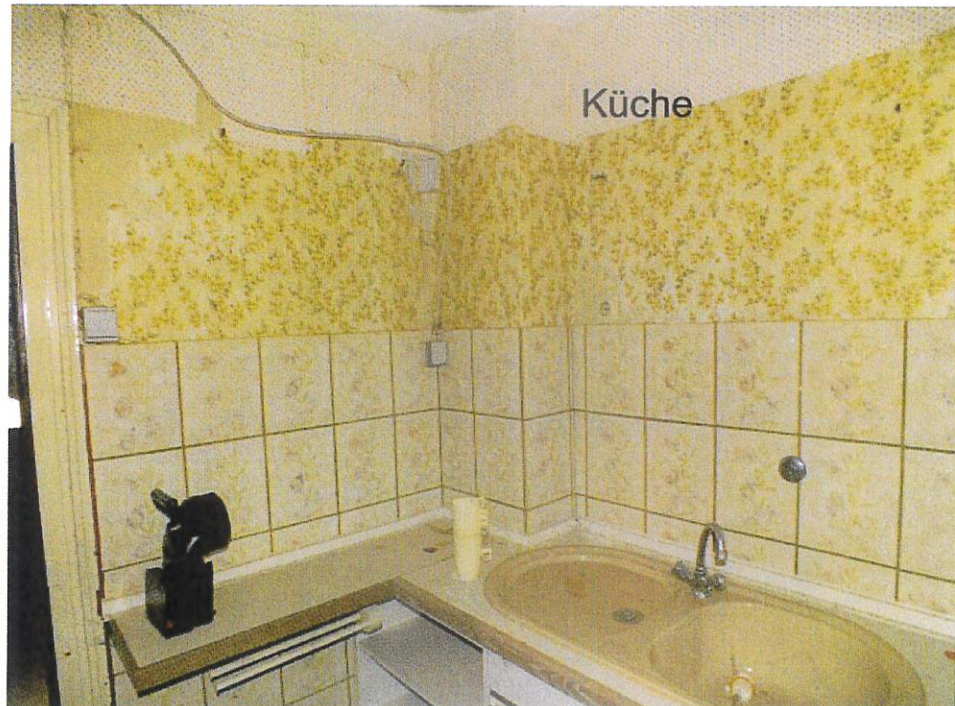
Südlich der Diele ist die 2,0 m x 2,0 m große Küche mit Spüle, Fliesenspiegel und weißer Decke. In der nordöstlichen Ecke ist der Kaminzug gemauert. Ein Fenster mit Blendläden ist in der südlichen Außenwand. Rechts daneben eine Tür zur Toilette.

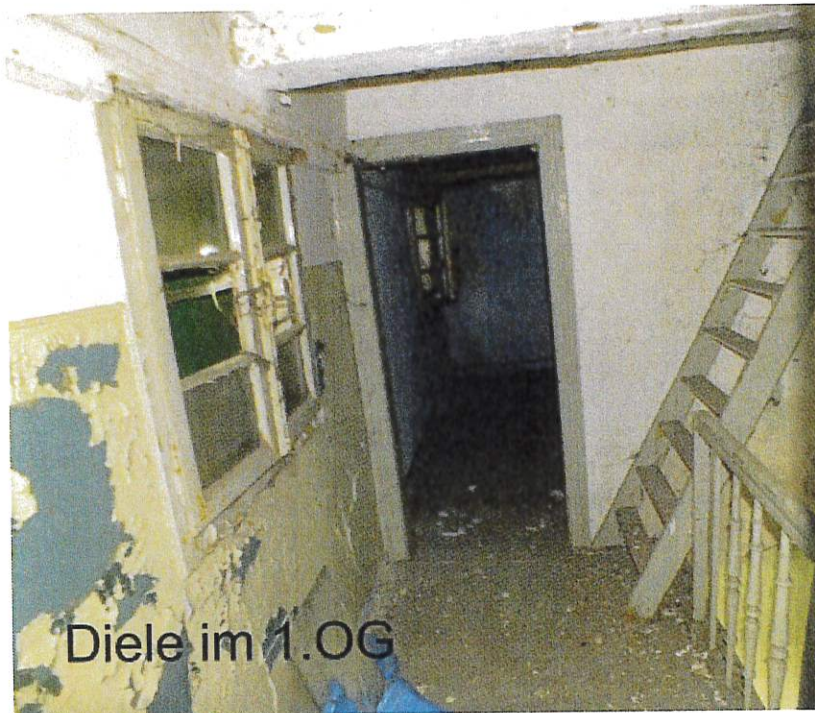
Diele im 1.OG

Die Diele im Obergeschoß hat ein Fenster mit 2
zerbrochenen Scheiben. Der Fichtenboden ist in Ordnung.

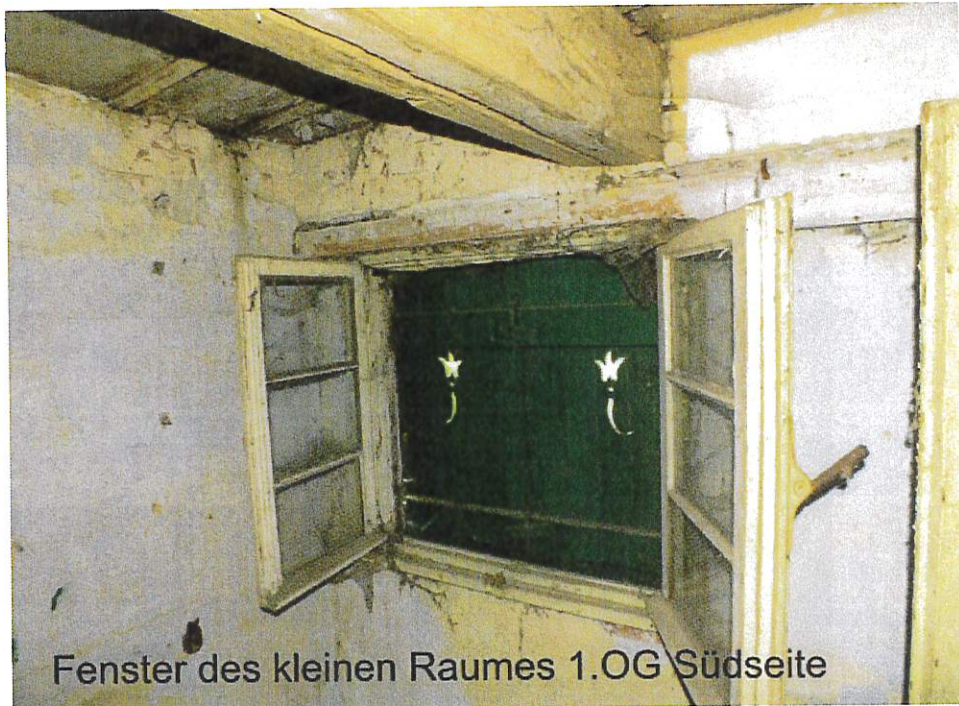
Dieser kleine Raum mit Blick in die Wolfsschlucht ist 2,00 m x 2,00 m. Er befindet sich über der Küche. Hier ist die Kopfhöhe am geringsten. Unter dem Balken beträgt diese ca. 1,80 m und unter den Deckenbohlen ca. 2,00 m. Die Deckenbohlen bestehen aus Eichenholz, der Fußboden aus Fichtendielen. Das Fenster mit den Blendläden ist funktionsfähig. Ein Kamin befindet sich in der Ecke der Innenwand.

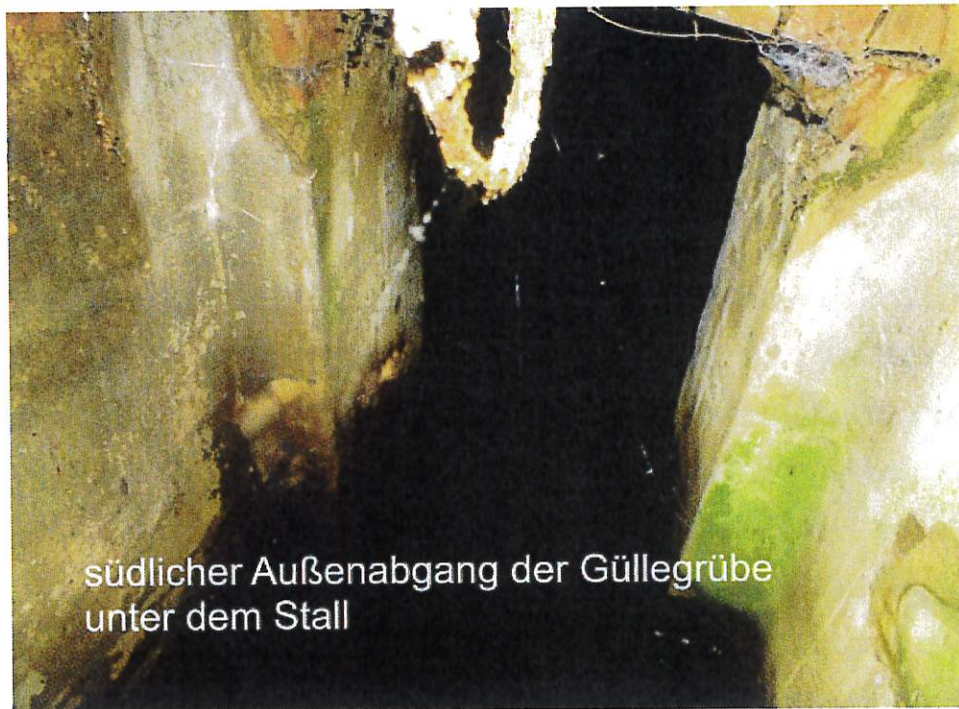
Unter dem Stallbereich, der $\frac{3}{4}$ der Grundfläche ausmacht, ist ein Güllekeller untergebaut, der zwei Ausgänge außerhalb des Gebäudes zur Gülleentnahme hat. Im Stall gibt es Betonplattenabdeckungen. Den Zustand des Mauerwerkes, Putzes und der Betondecke in diesem Güllebereich ist nicht genauer untersucht. Es deutet nichts darauf hin, dass Undichtigkeiten vorhanden sind.

südlicher Außenabgang der Güllegrube
unter dem Stall

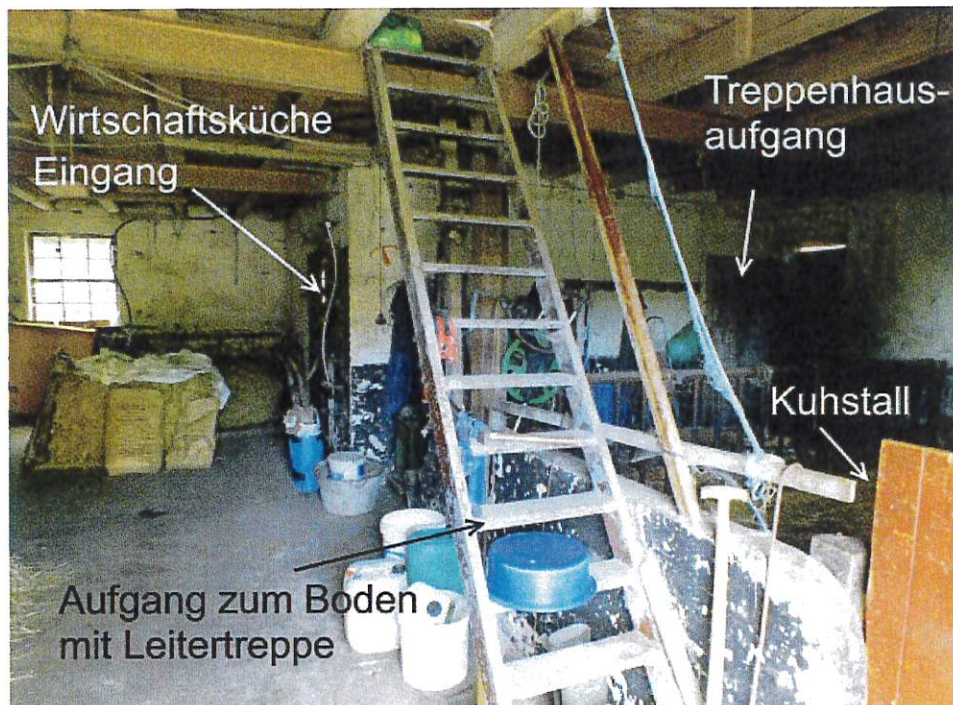
Auf der nordwestlichen Seite nimmt der ehemalige Kuhstall ca. 1/4 der Gebäudegrundfläche ein. Auch er ist mit der Güllegrube unterkellert. Dazu gibt es im Stall lose Betonplatten als Zugänge. Vom Kuhstall aus gibt es in der Stallmitte einen Leiterzugang zu dem Boden. Ferner gibt es einen Treppenzugang über dem Wirtschaftsküchenkeller zu dem oberen Wohnraum. Diese Treppe ist einsturzgefährdet und muß erneuert werden. Die Einbauten für diesen Kuhstall sind leicht zu entfernen. Inwieweit hier der Boden ohne Umbaumaßnahmen in Bezug auf Gefälle und Bodeneinläufe nutzbar ist, konnte nicht festgestellt werden. Es ist aber eine durchgehende tragfähige Betonfläche vorhanden.

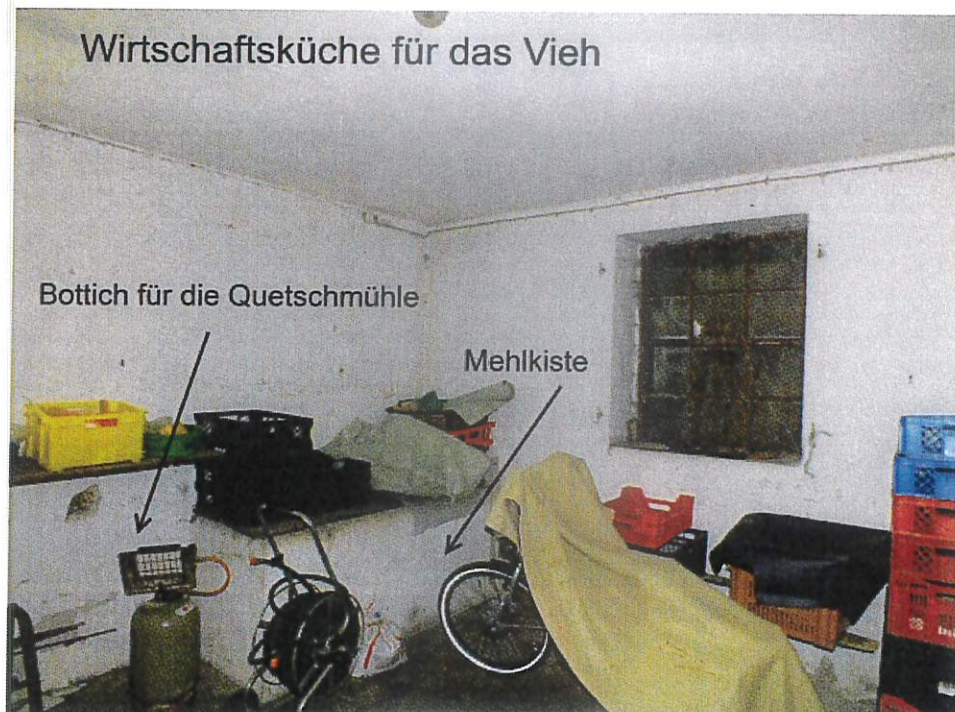
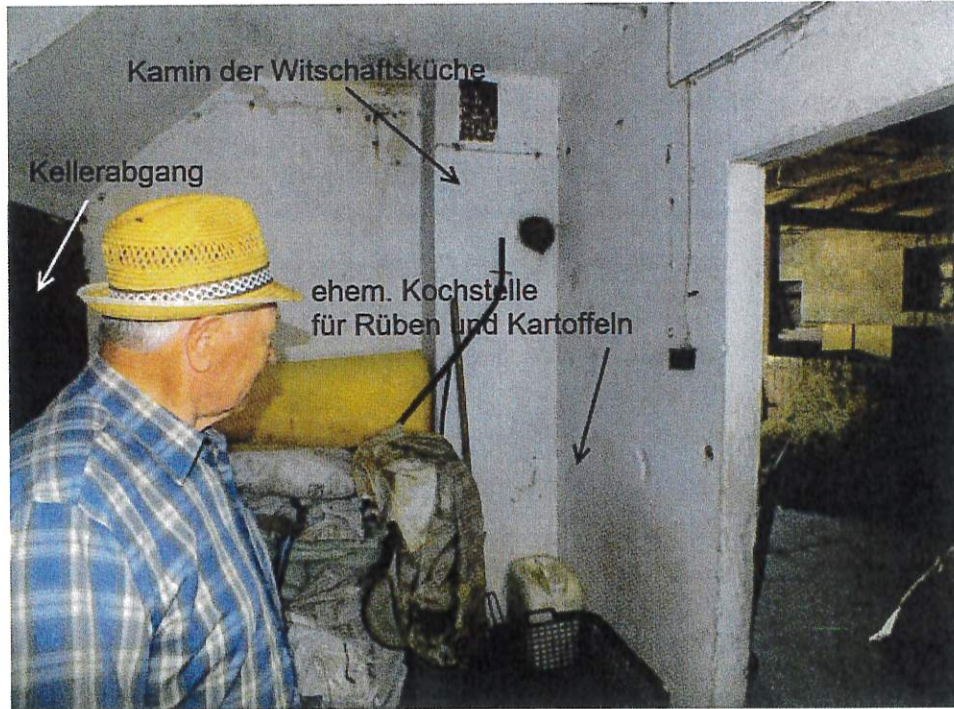
Auf der südwestlichen Seite nimmt die Wirtschaftsküche das restliche $\frac{1}{4}$ der Grundfläche ein. Für bessere Mastergebnisse bekam das Vieh vorgekochte Kartoffeln und Rüben. Die unterschiedlichen, damals benötigten, gemauerten und verputzten Bottiche sind noch vorhanden. Heute dient der Raum als Lager. Der Raum ist hell und trocken. Der Boden ist eine Betonplatte über dem dazugehörigen Kellerraum. Ein Kaminzug ist vorhanden. Die Decke ist geputzt und 2 Industriefenster mit Drahtglas sind vorhanden. Die Tür zum Kellerabgang und die anschließende Treppe müssen erneuert werden.

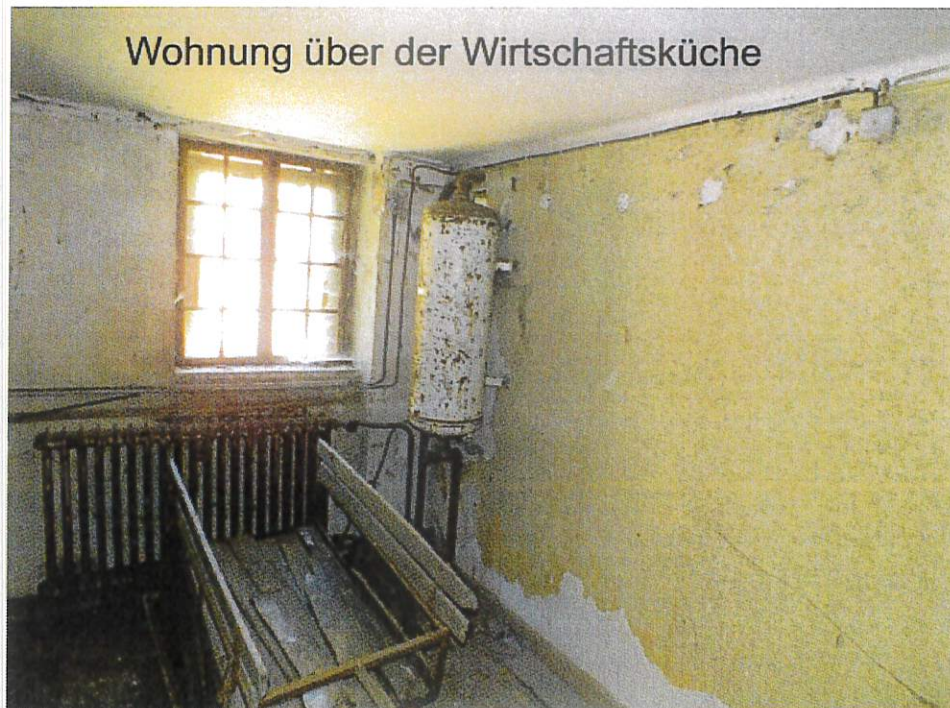
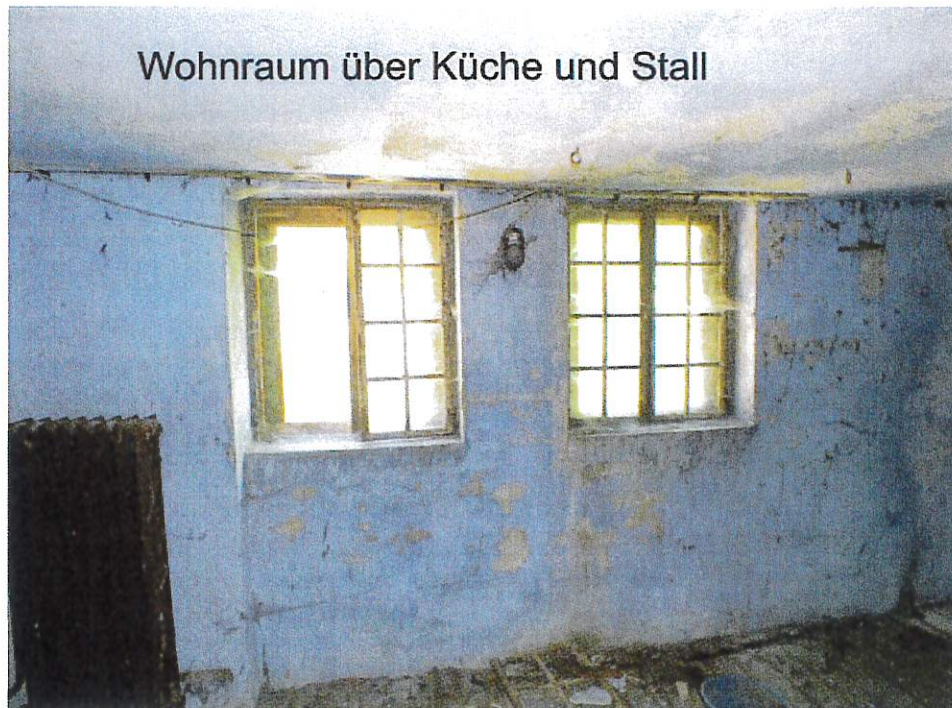
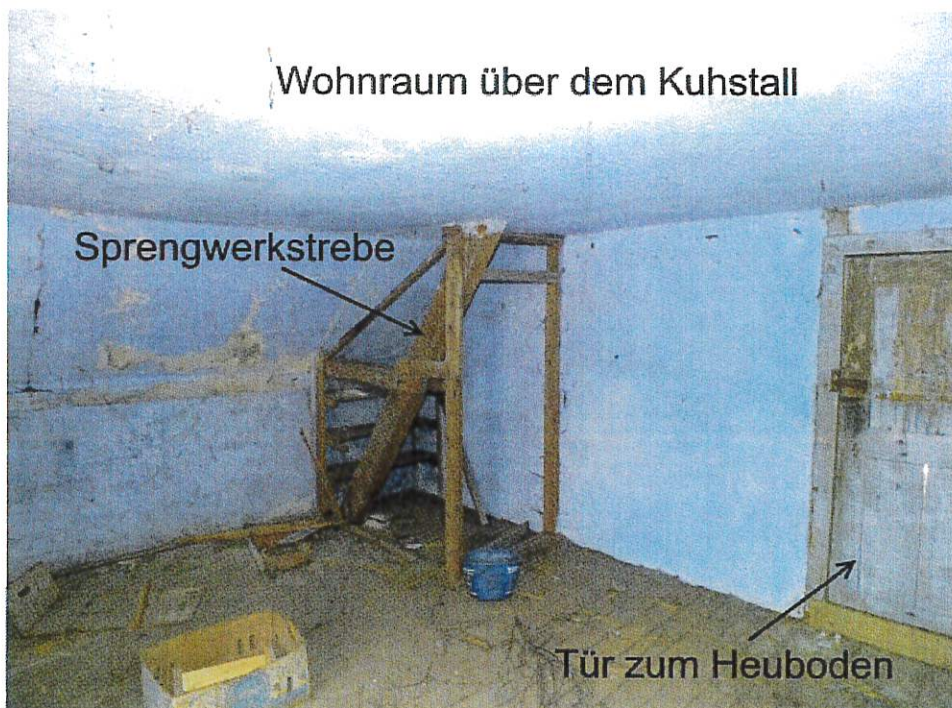
Über dem Kuhstall und der Wirtschaftsküche befindet sich eine Wohnung. Die Größe beträgt ca. $\frac{1}{2}$ der Gesamtgrundfläche, also ca 60 m². Sie besteht aus 2 Räumen. Der Zugang ist über eine inzwischen morsche Treppe vom Kuhstall aus. Sie hat eine Ausgangstür zum Heuboden. Auf die ehemalige Nutzung dieser Zimmer deutet ein Boiler hin, der warmes Wasser auch für die vorhandenen Heizkörper erzeugt hat. Es sind 4 Stück zweiflügelige Metallfenster mit Sprossen vorhanden, in denen manche Scheibe zerbrochen ist. Deshalb ist von außen eine Folie davorgesetzt. Innen ist es trocken. Insektenbefall ist vorhanden, der Möbel und den Fichtenholzdielenfußboden befallen hat. Noch besteht keine Durchbruchgefahr, aber je nach späterer Nutzung sollte man ihn auswechseln. Die Decke ist verputzt und in gutem Zustand.

Treppe mit starkem Wurmbefall

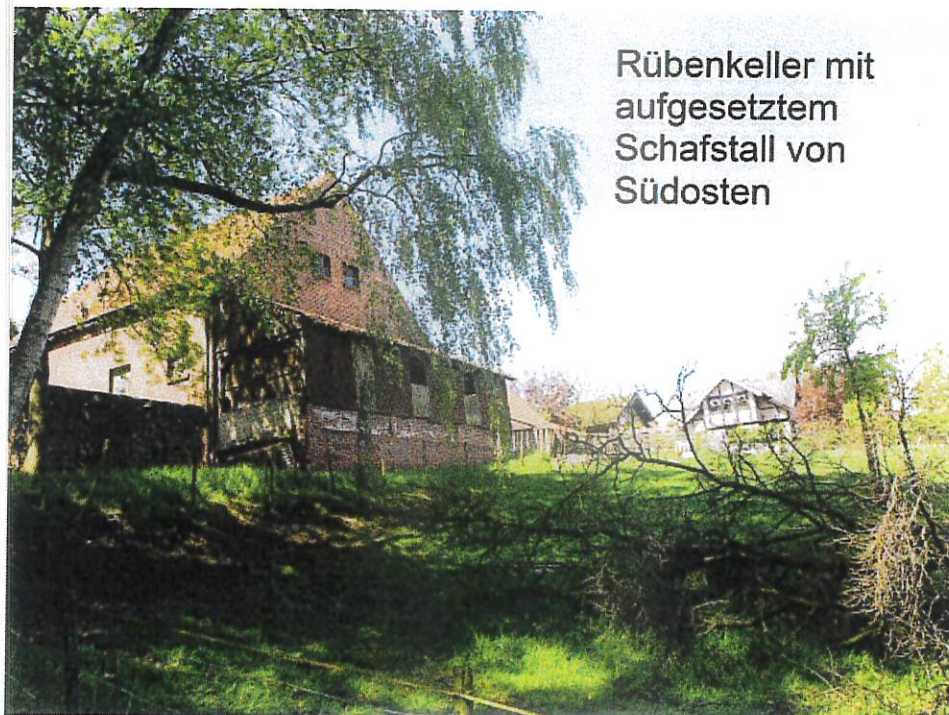
Rübenkeller mit
aufgesetztem
Schafstall von
Südosten

Der Schafstallanbau auf der östlichen Seite ist auf die Mistplatte gestellt. Es ist ein provisorischer Aufbau aus verschiedenen Materialien, wie Holz, Wellzementplatten usw. Das Dach wurde aus Resthölzern zusammengebaut. Es ist undicht. Dieser Anbau ist kein schöner Anblick und stellt keinen Wert da. Er sollte abgerissen werden.

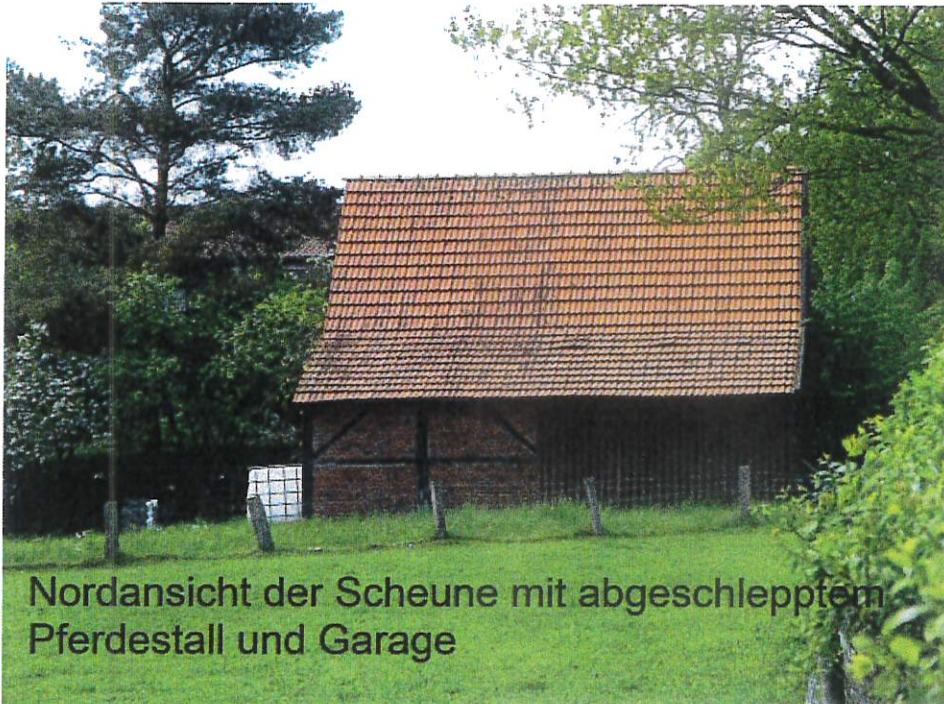
Das Gebäude ist in einem, der Nutzung entsprechend, einwandfreiem Zustand. Das Fachwerk mit den Ausfachungen ist an jeder Stelle ohne erkennbaren Mangel. Der Dachstuhl ist geradflächig aus scharfkantig geschnittenen Sparren und stützenfrei über den Außenmauern aufgelegt. Die Eindeckung ist regendicht. Lediglich die auf einer Seite vorhandene Rinne ist zerstört und muß erneuert werden, auch das Deckbrett des nordwestlichen Windfanges. Auf der Südseite ist kein Windfang. Ein Windfang dient der Optik und dem Schutz der Randpfannen gegen Abheben durch Wind. Einige Latten weisen Insektenausflugslöcher auf. Diese sind nicht problematisch, weil sie im Splintbereich des Holzes sind, d.h. direkt unter der Baumkante. Es ist davon auszugehen, dass es Frischholzinsekten sind, die jetzt keinen weiteren Schaden mehr anrichten, und falls es keine Frischholzinsekten sein sollten, so dauert es noch viele Jahre, bis das Holz durch ihre Fraßgänge ernsthaft gefährdet würde. Eine Inschrift weist darauf hin, dass eine umfangreiche Renovierung im Jahr 1972 stattgefunden hat. Der Zustand des Gebäudes bestätigt dies.

Nordansicht der Scheune mit abgeschlepptem
Pferdestall und Garage

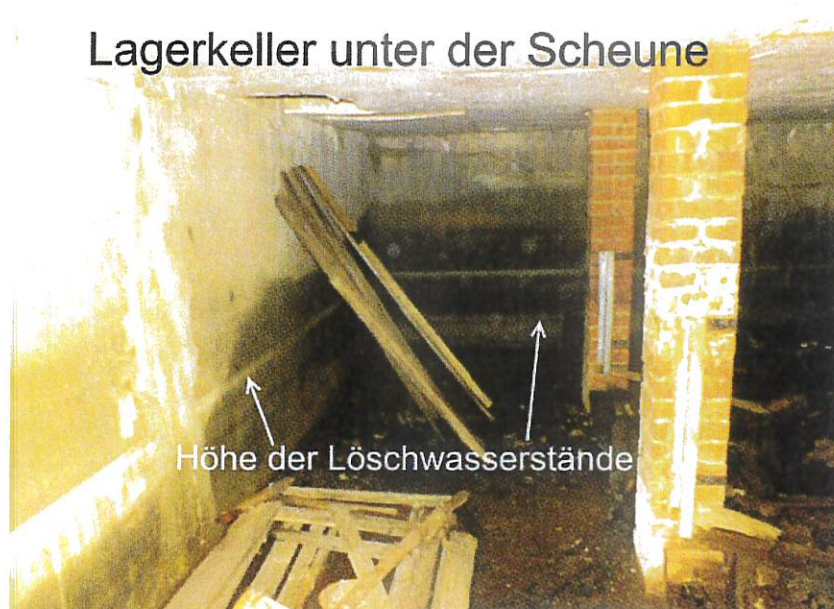
In den letzten Jahren wurden hier die Kartoffeln für die Bewohner des Clarastiftes gelagert. Früher wurde auch schon mal darin Feuerlöschwasser gespeichert. Die Treppe ist morsch und muß erneuert werden. Der Keller steht zur Zeit leer.
